Commune : LOCHE-SUR-INDROIS

Rivière : L' Indrois

Banc en face du 3 Rue des Platanes

1 Repère(s) sur le site**GÉNÉRAL****Unité de gestion :** Loire-Allier-Cher-Indre**Code :** 25LACI02_S_3**Date de mise à jour :** 10/02/2025**Auteur :** SPC LACI

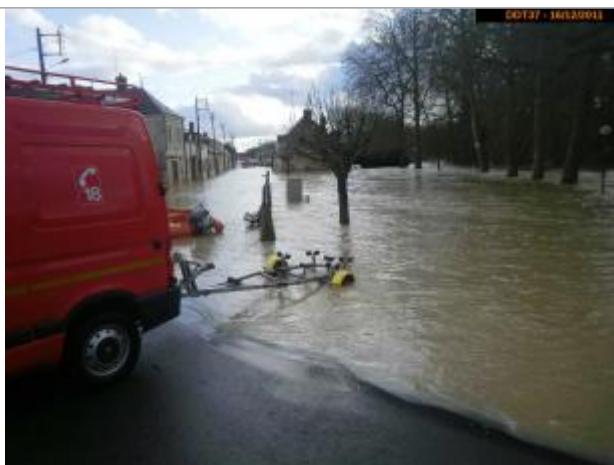
**16 décembre 2011****Nature de l'inondation :** Débordement de cours d'eau**Altitude calculée de l'eau :** **104.505 m****Nature du repère :** Photographie**Commentaires :** L'eau est arrivée à + 0,10 m au-dessus du trottoir bétonné.**GÉNÉRAL****Code :** 25LACI02_R_3_1**Date de mise à jour :****Auteur :** SPC LACI

Photographie prise pendant la crue
