Commune : **LOCHE-SUR-INDROIS**Rivière : **L' Indrois****Salle des fêtes, 4 Place de l'Église****2** Repère(s) sur le site**GÉNÉRAL**

Code : 25LACII02_S_5

Date de mise à jour : 10/02/2025

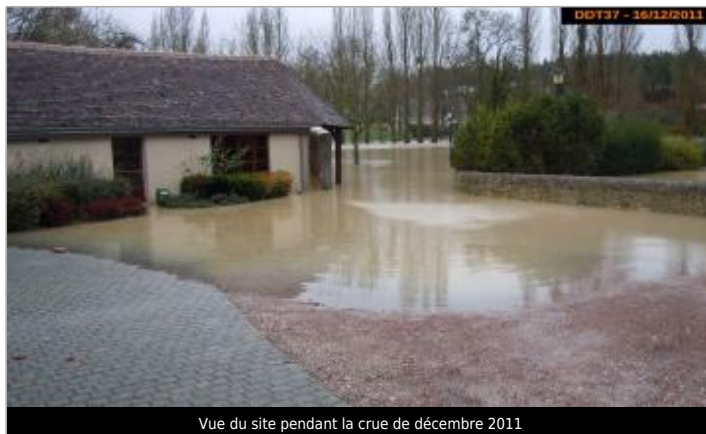
Vue du site pendant la crue de décembre 2011

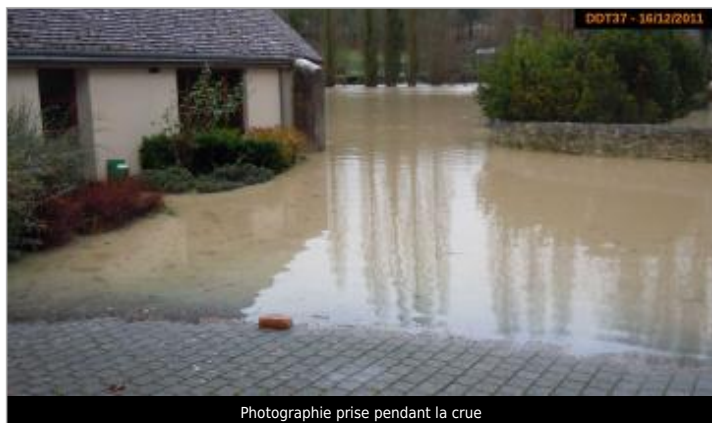
Code : 25LACII02_R_5_1

Nature de l'inondation : **Débordement de cours d'eau**Altitude calculée de l'eau : **104.231 m**Nature du repère : **Photographie****Commentaires** : Face de la salle des fêtes, sur le muret en pierre, l'eau est arrivée à + 0,14 m au-dessus du sol.**GÉNÉRAL**

Photographie prise pendant la crue

Différence entre le niveau d'eau et la référence (en m) : 0.140 m

Altitude calculée de l'eau (en m) : 104.231 m
