Commune : LOCHE-SUR-INDROIS

## Salle des fêtes, 4 Place de l'Église

Rivière : L' Indrois

**Unité de gestion :** Loire-Allier-Cher-Indre**Code :** 25LACI02\_S\_5**Date de mise à jour :** 10/02/2025**Auteur :** SPC LACI

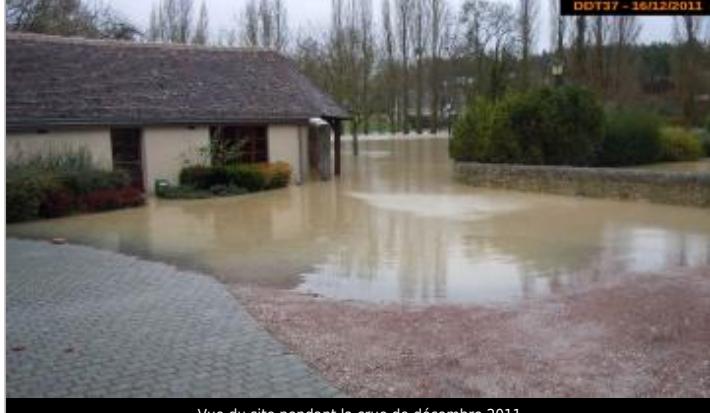
Vue du site pendant la crue de décembre 2011

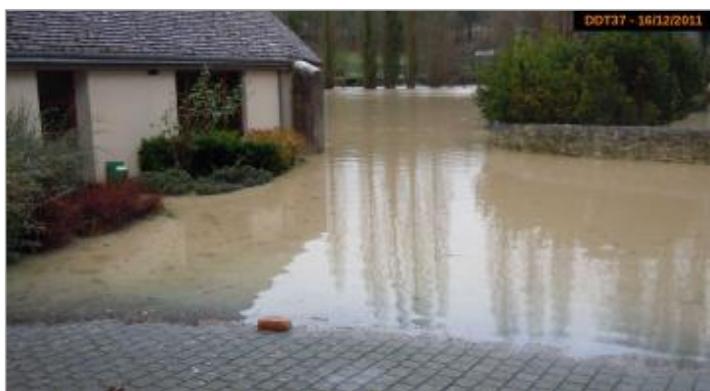
**Nature de l'inondation :** Débordement de cours d'eau**Altitude calculée de l'eau :** 104.231 m**Nature du repère :** Photographie**Commentaires :** Face de la salle des fêtes, sur le muret en pierre, l'eau est arrivée à + 0,14 m au-dessus du sol.

Photographie prise pendant la crue
