Commune : **LOCHE-SUR-INDROIS**Rivière : **L' Indrois****Salle des fêtes, 4 Place de l'Église****2** Repère(s) sur le site**GÉNÉRAL**

Code : 25LACII02\_S\_5

Code : 25LACII02\_R\_5\_2

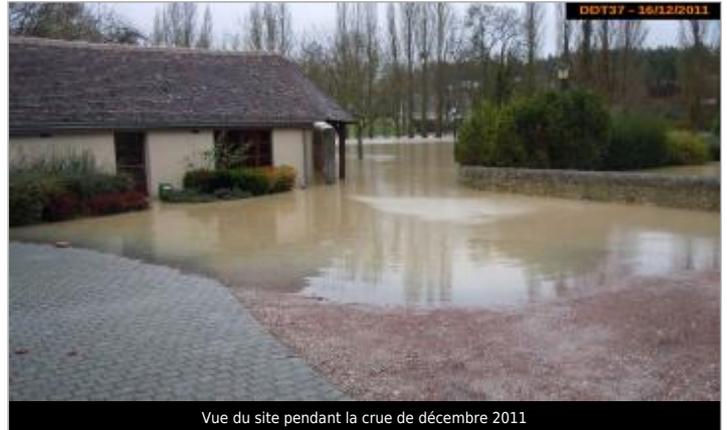
Vue du site pendant la crue de décembre 2011

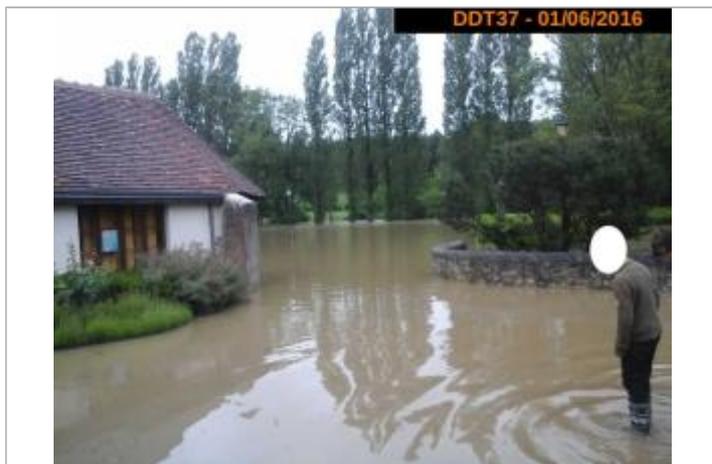
**1 juin 2016**Altitude calculée de l'eau : **104.299 m**Nature de l'inondation : **Débordement de cours d'eau**Nature du repère : **Photographie****Commentaires** : Face de la salle des fêtes, sur le muret en pierre, l'eau est arrivée à + 0,19 m au-dessus du sol.**GÉNÉRAL**

Photographie prise pendant la crue
