Commune : **LOCHE-SUR-INDROIS**Rivière : **L' Indrois****Salle des fêtes, 4 Place de l'Église****2** Repère(s) sur le site**GÉNÉRAL**

Code : 25LACII02_S_5

Code : 25LACII02_R_5_2

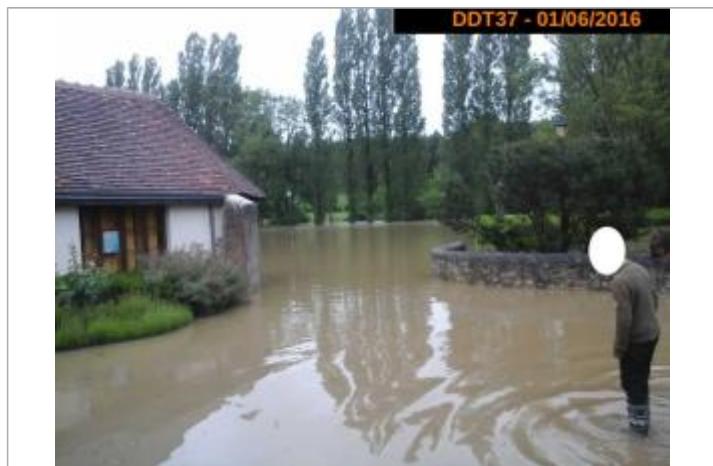
Nature de l'inondation : **Débordement de cours d'eau**Altitude calculée de l'eau : **104.299 m**Nature du repère : **Photographie****Commentaires** : Face de la salle des fêtes, sur le muret en pierre, l'eau est arrivée à + 0,19 m au-dessus du sol.**GÉNÉRAL**

Photographie prise pendant la crue
