Commune : **LOCHE-SUR-INDROIS**Rivière : **L' Indrois****Salle des fêtes, 4 Place de l'Église****2** Repère(s) sur le site**GÉNÉRAL**

Code : 25LACII02\_S\_5

Code : 25LACII02\_R\_5\_2

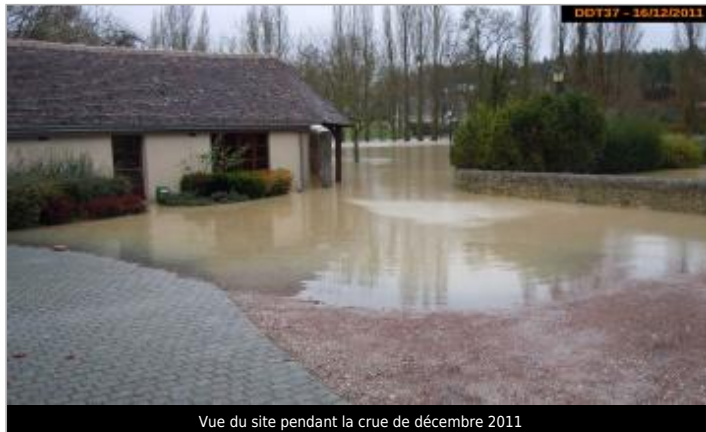
Vue du site pendant la crue de décembre 2011

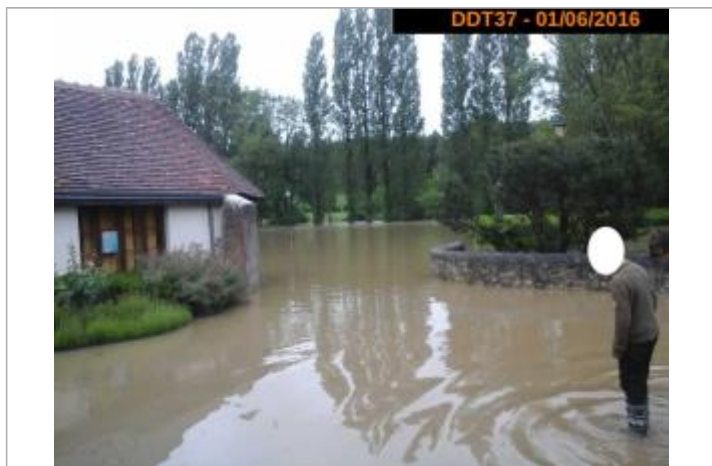
Nature de l'inondation : **Débordement de cours d'eau**Altitude calculée de l'eau : **104.299 m**Nature du repère : **Photographie****Commentaires** : Face de la salle des fêtes, sur le muret en pierre, l'eau est arrivée à + 0,19 m au-dessus du sol.**GÉNÉRAL**

Photographie prise pendant la crue
