Commune : LOCHE-SUR-INDROIS

**9 Rue Gatienne**

Rivière : L' Indrois

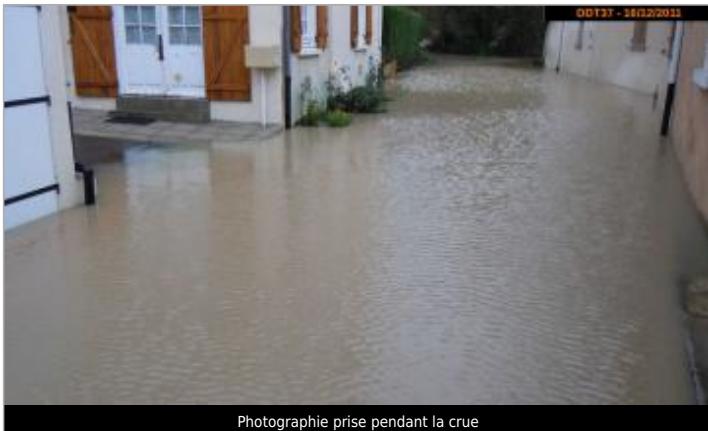
**16 décembre 2011****Nature de l'inondation :** Débordement de cours d'eau**Altitude calculée de l'eau :** **104.464 m****Nature du repère :** Photographie**Commentaires :** L'eau est arrivée au niveau du 2eme carreaux de la terrasse en partant du mur devant la ruelle entre les numéro 1 et 9.**GÉNÉRAL****Code :** 25LACI02\_R\_6\_1**Date de mise à jour :****Auteur :** SPC LACI

Photographie prise pendant la crue
