Commune : **VILLELOIN-COULANGE**Rivière : **L' Indrois****1 Rue de l'Abbaye, vouête****1** Repère(s) sur le site**GÉNÉRAL**

Unité de gestion : Loire-Cher-Indre

Code : 25LACII02_S_10

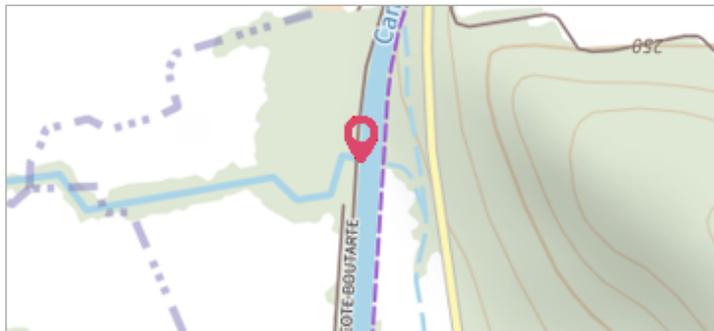
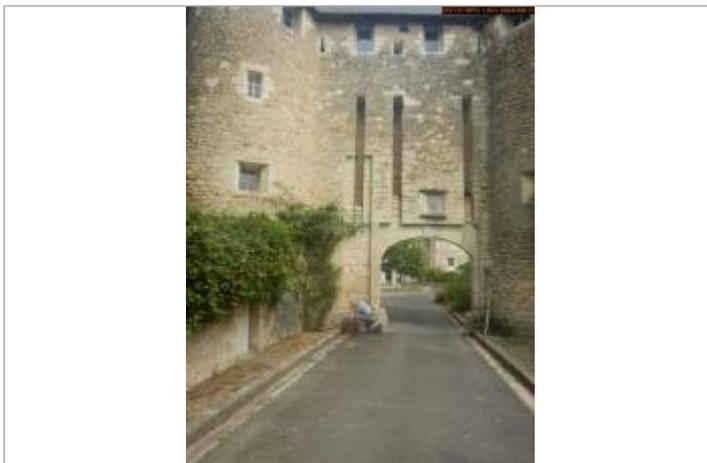
Vue du site en 2024, avec le repère de la crue de 2016

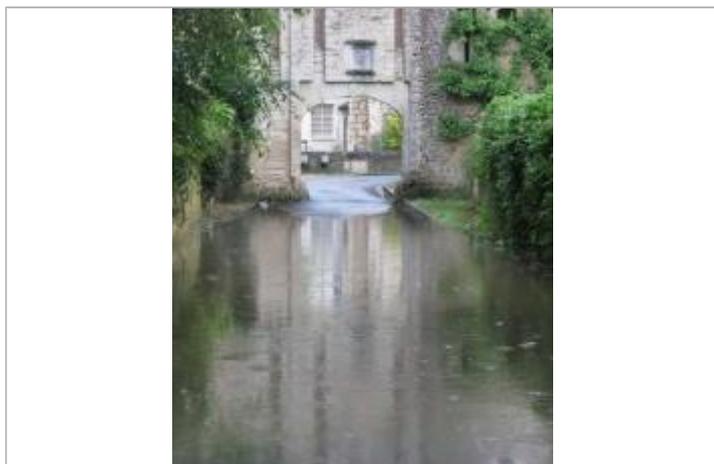
Nature de l'inondation : **Débordement de cours d'eau**Altitude calculée de l'eau : **95.979 m**Nature du repère : **Photographie****Commentaires** : L'eau est arrivée au niveau du haut du trottoir à + 0,10 m au-dessus du bitume.**GÉNÉRAL**

Photographie prise pendant la crue
