Commune : **VILLELOIN-COULANGE**Rivière : **L' Indrois****1 Rue de l'Abbaye, vouête****1** Repère(s) sur le site**GÉNÉRAL**

Code : 25LACII02_S_10

Auteur : SPC LACI

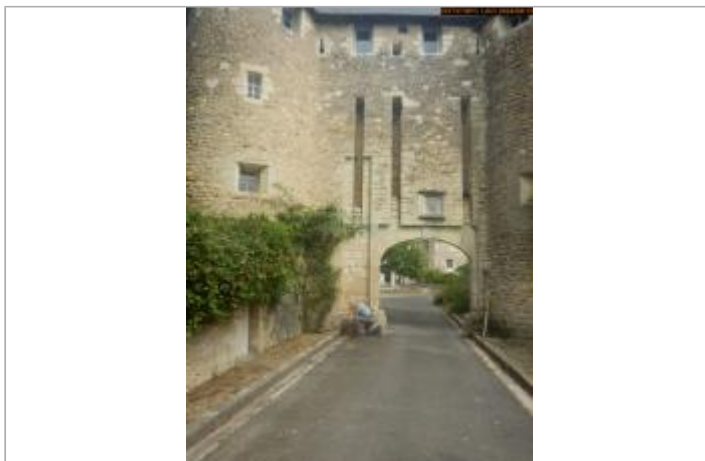
Vue du site en 2024, avec le repère de la crue de 2016

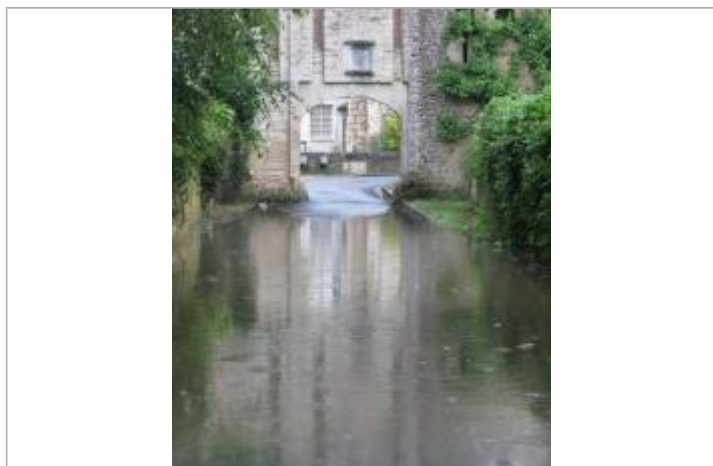
Nature de l'inondation : **Débordement de cours d'eau**Nature du repère : **Photographie****Commentaires** : L'eau est arrivée au niveau du haut du trottoir à + 0,10 m au-dessus du bitume.**GÉNÉRAL**

Photographie prise pendant la crue
