Commune : **VILLELOIN-COULANGE**Rivière : **L' Indrois****1 Rue de l'Abbaye, voûte****1** Repère(s) sur le site**GÉNÉRAL**

Code : 25LACII02_S_10

**1er juin 2016**Nature de l'inondation : **Débordement de cours d'eau**Altitude calculée de l'eau : **95.979 m**Nature du repère : **Photographie****Commentaires** : L'eau est arrivée au niveau du haut du trottoir à + 0,10 m au-dessus du bitume.**GÉNÉRAL**

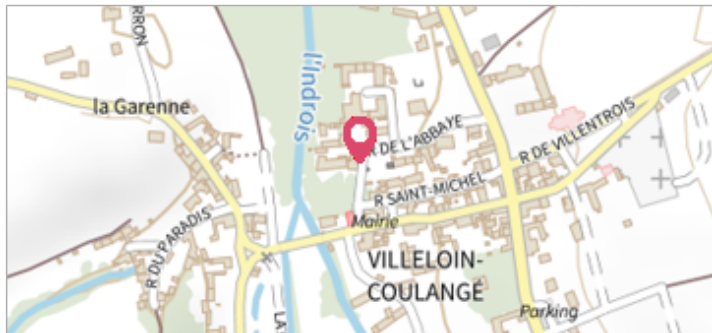
Vue du site en 2024, avec le repère de la crue de 2016

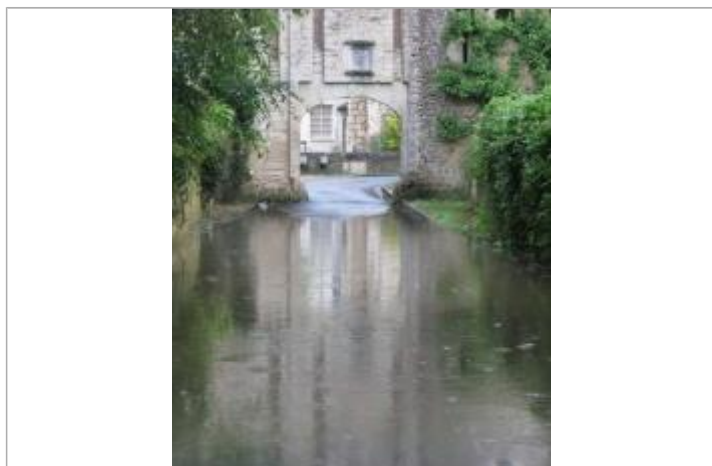
Photographie prise pendant la crue

Description référence du repère : Haut du trottoir en bitume

Différence entre le niveau d'eau et la référence (en m) : 0.100 m
