Commune : VILLELOIN-COULANGE

Rivière : L' Indrois

1 Repère(s) sur le site**GÉNÉRAL****Unité de gestion :** Loire-Allier-Cher-Indre**Code :** 25LACI02_S_11**Date de mise à jour :** 10/02/2025**Auteur :** SPC LACI

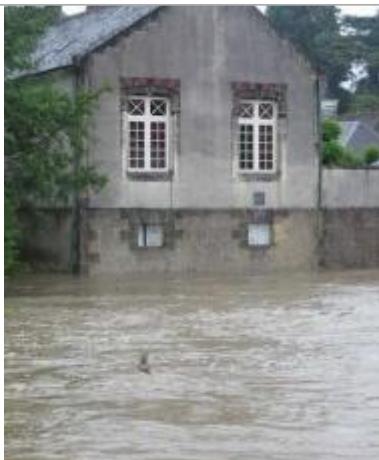
**1 juin 2016**Nature de l'inondation : **Débordement de cours d'eau**Altitude calculée de l'eau : **95.955 m**Nature du repère : **Photographie****Commentaires :** Au niveau du bâtiment derrière la mairie, mur côté rivière, l'eau est arrivée à +2,075 m au-dessus du sol.**GÉNÉRAL****Code :** 25LACI02_R_11_1**Date de mise à jour :****Auteur :** SPC LACI

Photographie prise pendant la crue
