Commune : **VILLELOIN-COULANGE**Rivière : **L' Indrois****40 Rue de Montrésor, passerelle****4** Repère(s) sur le site**GÉNÉRAL**

Code : 25LACII02_S_13

Date de mise à jour : 10/02/2025

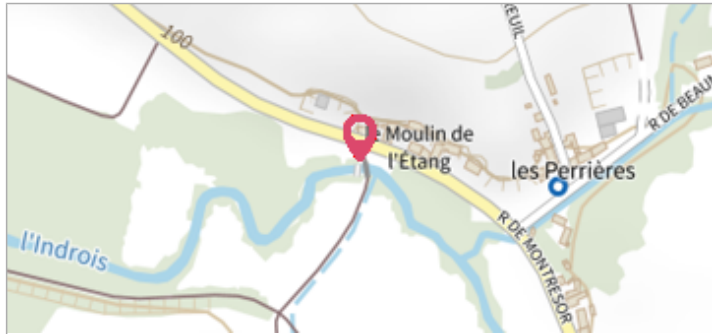
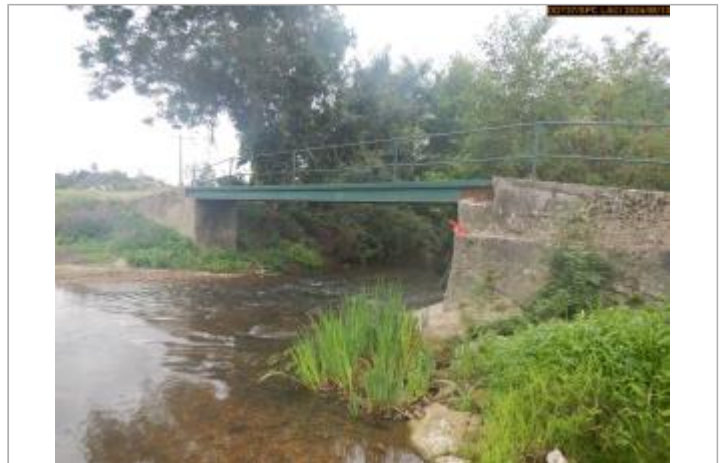
Vue du site en 2024, avec le repère de la crue de février 2013

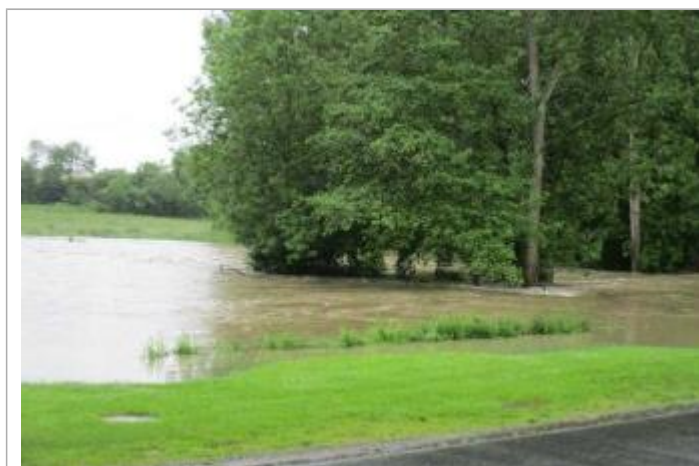
**1er juin 2016**Nature de l'inondation : **Débordement de cours d'eau**Altitude calculée de l'eau : **94.747 m**Nature du repère : **Photographie****Commentaires** : L'eau est arrivée à + 0,79 m au-dessus de la rampe d'accès en béton de la passerelle au niveau du poteau de la rambarde, côté route.**GÉNÉRAL**

Photographie pendant la crue de 2016
