Commune : VILLELOIN-COULANGE

40 Rue de Montrésor, passerelle

Rivière : L' Indrois

Unité de gestion : Loire-Allier-Cher-Indre**Code :** 25LACI02_S_13**Date de mise à jour :** 10/02/2025**Auteur :** SPC LACI

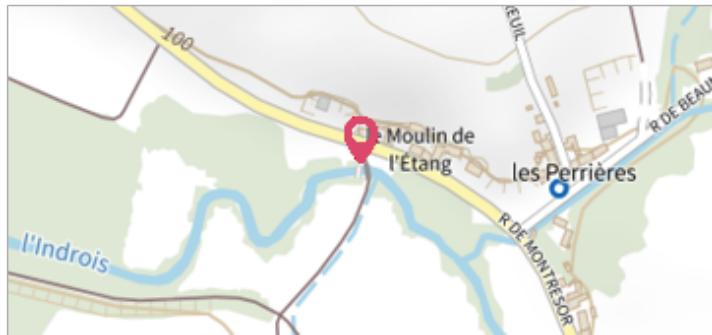
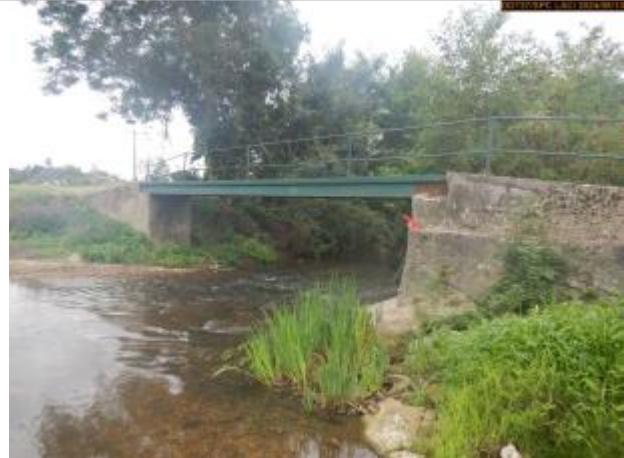
Vue du site en 2024, avec le repère de la crue de février 2013

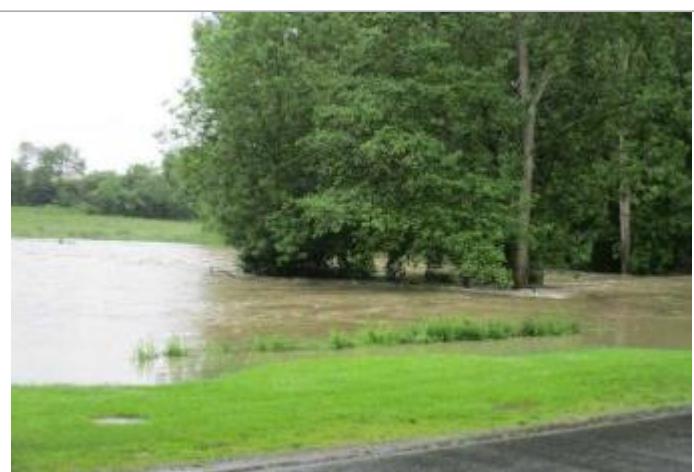
**1 juin 2016**Nature de l'inondation : **Débordement de cours d'eau**Altitude calculée de l'eau : **94.747 m**Nature du repère : **Photographie****Commentaires :** L'eau est arrivée à + 0,79 m au-dessus de la rampe d'accès en béton de la passerelle au niveau du poteau de la rambarde, côté route.

Photographie pendant la crue de 2016
