Commune : MONTRESOR

28 Rue Xavier Branicki, côté ruelle - porte

Rivière : L' Indrois

1 Repère(s) sur le site**GÉNÉRAL****Unité de gestion :** Loire-Allier-Cher-Indre**Code :** 25LACI02_S_16**Date de mise à jour :** 10/02/2025**Auteur :** SPC LACI

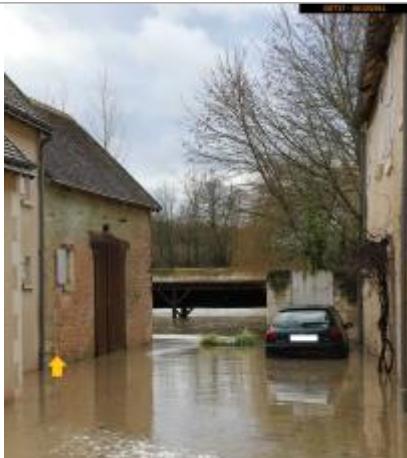
**16 décembre 2011****Nature de l'inondation :** Débordement de cours d'eau**Altitude calculée de l'eau :** **91.923 m****Nature du repère :** Photographie**Commentaires :** Au niveau du gîte, côté ruelle à Lucette, sur le mur à + 0,42 m au-dessus du bitume a côté de la gouttière et de la porte.**GÉNÉRAL****Code :** 25LACI02_R_16_1**Date de mise à jour :****Auteur :** SPC LACI

Photographie pendant la crue de 2011
