Commune : MONTRESOR

Rivière : L' Indrois

## Balcons de l'Indrois, passerelle - côté rive droite

**Code :** 25LACI02\_R\_23\_2**Date de mise à jour :****Auteur :** SPC LACI

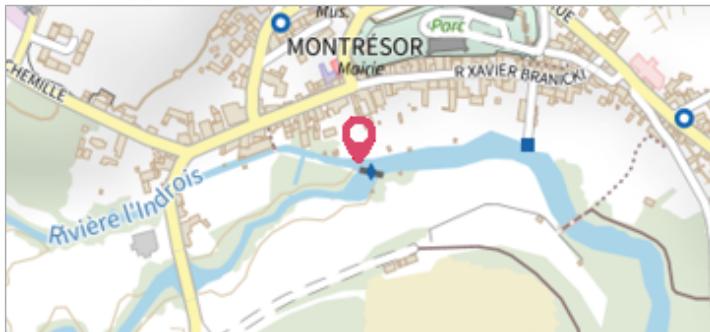
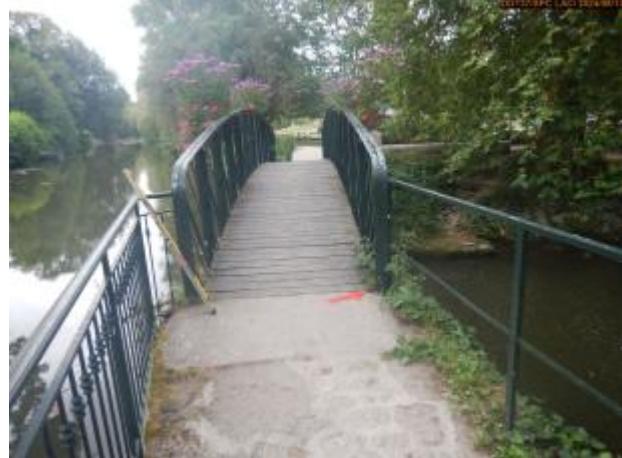
Vue du site en 2024, avec le repère de la crue de 2013

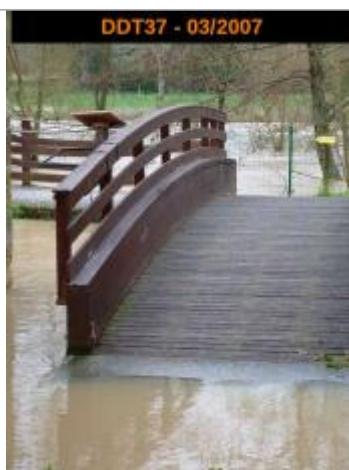
**1 mars 2007**Nature de l'inondation : **Débordement de cours d'eau**Altitude calculée de l'eau : **91.486 m**Nature du repère : **Photographie****Commentaires :** L'eau est arrivée devant la passerelle, à environ 0,50 m du pied de la rambarde.

Photographie prise pendant la crue
