Commune : **MONTRESOR**Rivière : **L' Indrois**

Balcons de l'Indrois, en face du lavoir

Unité de gestion : Loire-Allier-Cher-Indre**Code :** 25LACI02_S_25**Date de mise à jour :** 10/02/2025**Auteur :** SPC LACI

Code : 25LACI02_R_25_1**Date de mise à jour :****Auteur :** SPC LACI

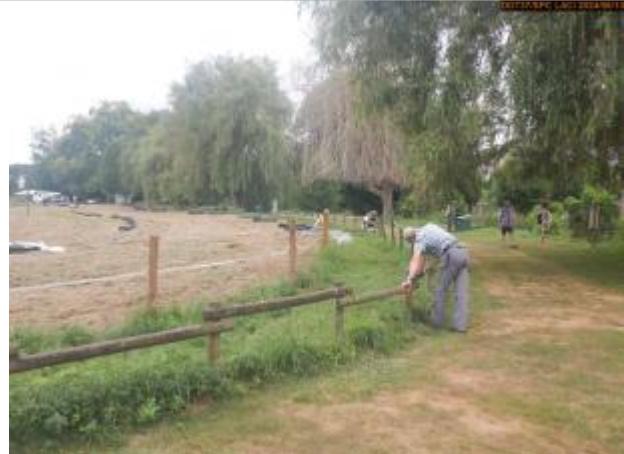
Vue du site en 2024, avec le repère de la crue de 2011

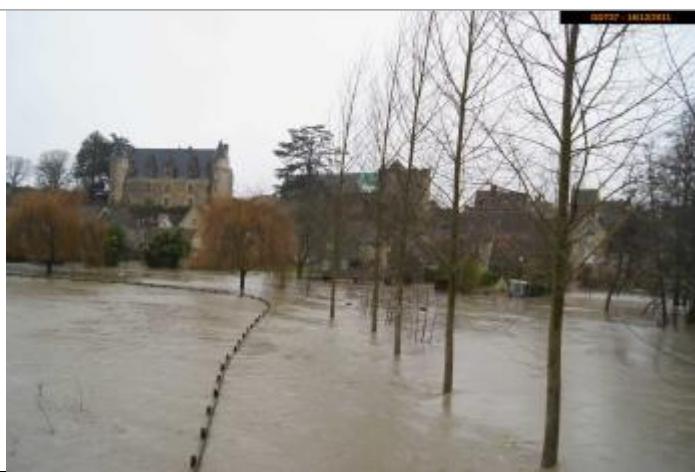
**16 décembre 2011**Nature de l'inondation : **Débordement de cours d'eau**Altitude calculée de l'eau : **91.48 m**Nature du repère : **Photographie****Commentaires :** En face de la ruelle a Lucette du Lavoir, l'eau est arrivée au niveau de la barrière, à + 0,48 m au-dessus du sol.

Photographie pendant la crue, le 16 décembre 2011

Méthode : GPS**Organisme :** SPC Loire-Allier-Cher-Indre**Commentaires sur le niveling :** Incertitude = 0.016 m.**Référence nivélée :** Autre type de référence**Description référence du repère :** Sol**Système altimétrique :** NGF IGN 1969 (système normal)**Altitude de la référence (en m) :** 91.000 m**Différence entre le niveau d'eau et la référence (en m) :** 0.480 m**Altitude calculée de l'eau (en m) :** 91.48 m
