Commune : MONTRESOR

9 Rue des Ponts

Rivière : L' Indrois

1 Repère(s) sur le site**GÉNÉRAL****Unité de gestion :** Loire-Allier-Cher-Indre**Code :** 25LACI02_S_36**Date de mise à jour :** 10/02/2025**Auteur :** SPC LACI

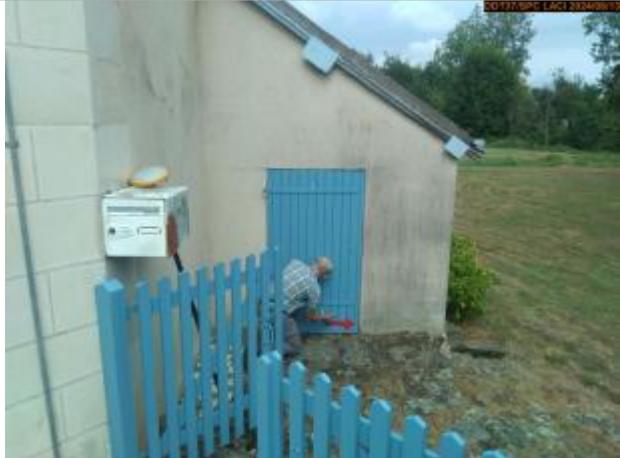
Vue du site en 2024, avec le repère de la crue de 2016

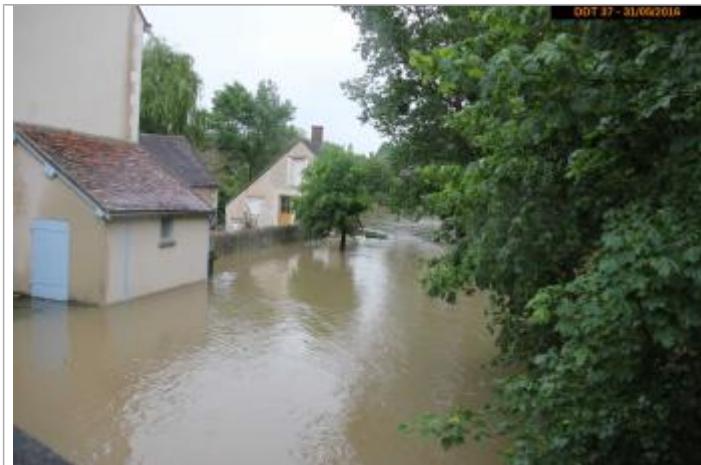
**1 juin 2016****Nature de l'inondation :** Débordement de cours d'eau**Altitude calculée de l'eau :** **91.826 m****Nature du repère :** Photographie**Commentaires :** L'eau est arrivée au niveau de l'arrière de la maison, plus précisément, au bas de la porte à + 0,03 m au-dessus du sol.**GÉNÉRAL****Code :** 25LACI02_R_36_1**Date de mise à jour :****Auteur :** SPC LACI

Photographie pendant la crue, le 31 mai 2016
