Commune : MONTRESOR

Pont D760, Rue des Ponts

Rivière : L' Indrois

1 Repère(s) sur le site**GÉNÉRAL****Unité de gestion :** Loire-Allier-Cher-Indre**Code :** 25LACI02_S_37**Date de mise à jour :** 10/02/2025**Auteur :** SPC LACI

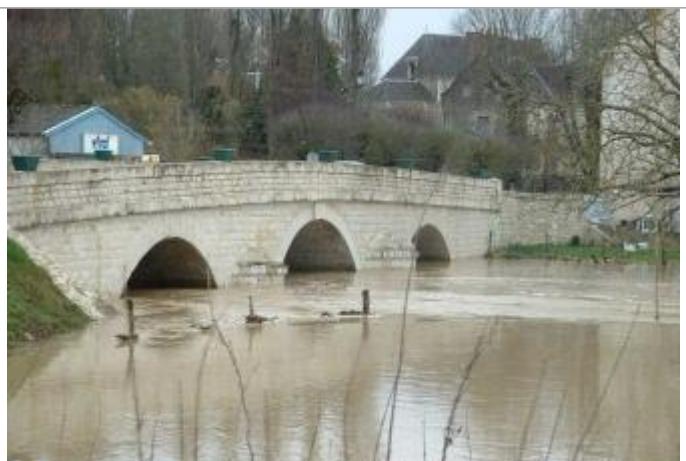
**1 janvier 2002****Nature de l'inondation :** Débordement de cours d'eau**Altitude calculée de l'eau :** **95.469 m****Nature du repère :** Photographie**Commentaires :** L'eau est arrivée à - 3,20 m en-dessous du haut de la rambarde en pierre du pont (Z référence = Altitude + 0,77m).**GÉNÉRAL****Code :** 25LACI02_R_37_1**Date de mise à jour :****Auteur :** SPC LACI

Photographie du pont pendant le crue, le 1er janvier 2002
