Commune : CUXAC-D'AUDE

Remise Sounié - Ader

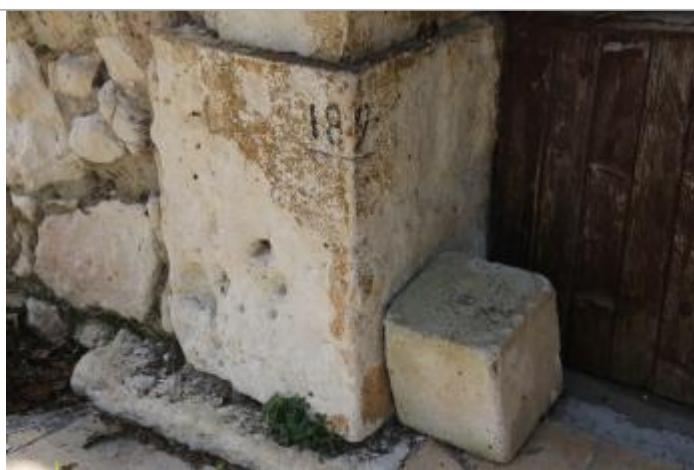
Texte : 1891
Maximum de l'inondation : Oui
Visibilité : Oui **État du repère :** Moyen
Pérennité : Moyenne

Méthode : GPS
Référence nivélée : Marque d'inondation
Système altimétrique : NGF IGN 1969 (système normal)
Altitude de la référence (en m) : 11.928 m
Différence entre le niveau d'eau et la référence (en m) : 0.000 m
Altitude calculée de l'eau (en m) : 11.928
