Commune : CUXAC-D'AUDE

**Remise Sounié - Ader****1** Repère(s) sur le site**GÉNÉRAL**

Code : WEB\_S\_202502163945 Date de mise à jour : 17/02/2025

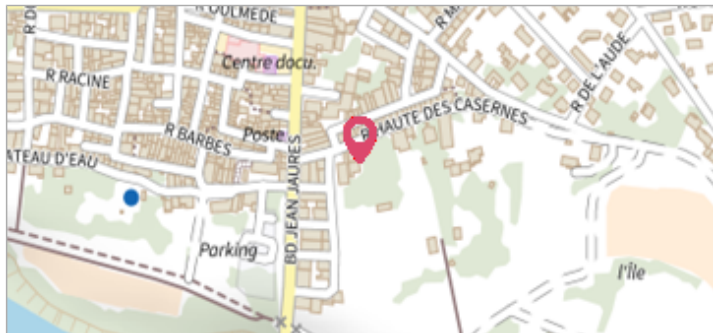
**25 octobre 1891**Altitude calculée de l'eau : **11.928 m**Nature de l'inondation : **Débordement de cours d'eau**Nature du repère : **Marque gravée****Commentaires** : Ce repère est cohérent par rapport à l'échelle de la station de Cuxac. Par calcul, par rapport au niveau 0 de la station, il donne 7.518 m. Tout à fait plausible si on le compare à un témoignage ancien qui fait état de 7.50 m en 1891.**GÉNÉRAL**

Texte : 1891

Maximum de l'inondation : Oui

Visibilité : Oui

État du repère : Moyen

Pérennité : Moyenne
