Commune : **GISORS**Rivière : **L' Epte****Façade bâtiment A, lycée Louise Michel, 23 rue d'Eragny.****Commentaires :** Façade à l'arrière du bâtiment A, lycée Louise Michel, 23 rue d'Eragny.**1**

**GÉNÉRAL****Unité de gestion :** Seine aval-Côtiers Normands**Code :** WEB\_S\_202502191312**Date de mise à jour :** 26/03/2025**Auteur :** SPC.SACN

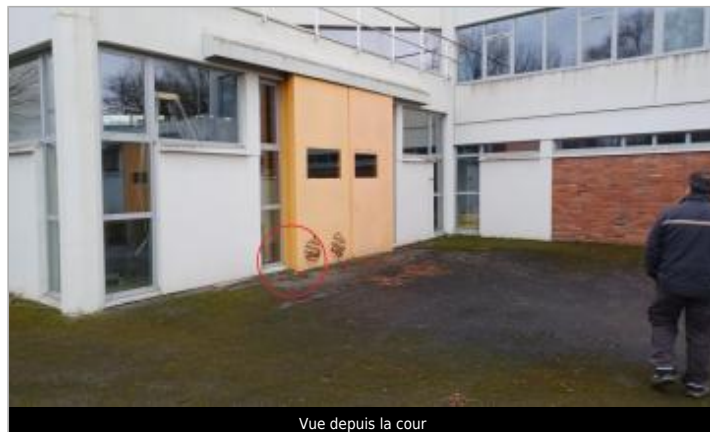
Vue depuis la cour

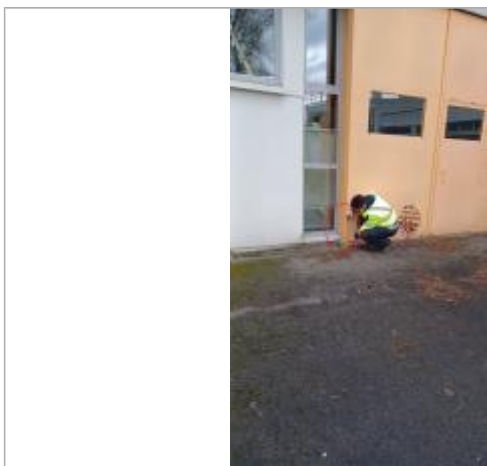
**10 janvier 2025**Nature de l'inondation : **Débordement de cours d'eau**Altitude calculée de l'eau : **52.89 m**Nature du repère : **Laisse d'inondation****Commentaires :** Laisse de crue à 6 cm/sol.**GÉNÉRAL****Code :** WEB\_R\_202502191706**Date de mise à jour :****Auteur :** SPC.SACN

Laisse de crue à 6 cm/sol.
