Commune : **GISORS**Rivière : **L' Epte****Façade bâtiment A, lycée Louise Michel, 23 rue d'Eragny.****Commentaires** : Façade à l'arrière du bâtiment A, lycée Louise Michel, 23 rue d'Eragny.**1** Repère(s) sur le site**GÉNÉRAL****Unité de gestion** : Seine aval-Côtiers Normands**Code** : WEB\_S\_202502191312 **Date de mise à jour** : 26/03/2025**Auteur** : SPC.SACN

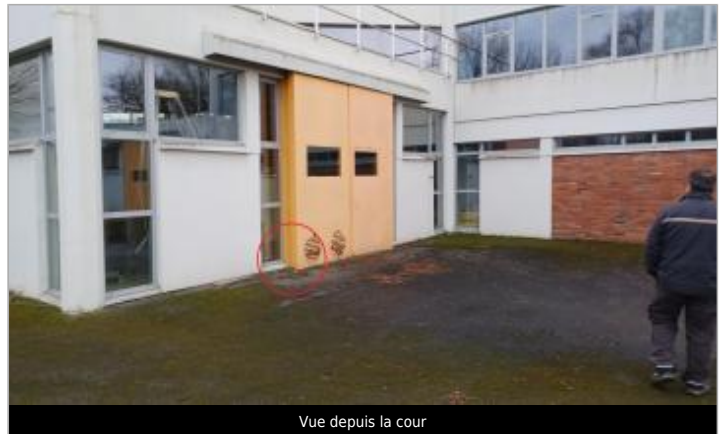
Vue depuis la cour

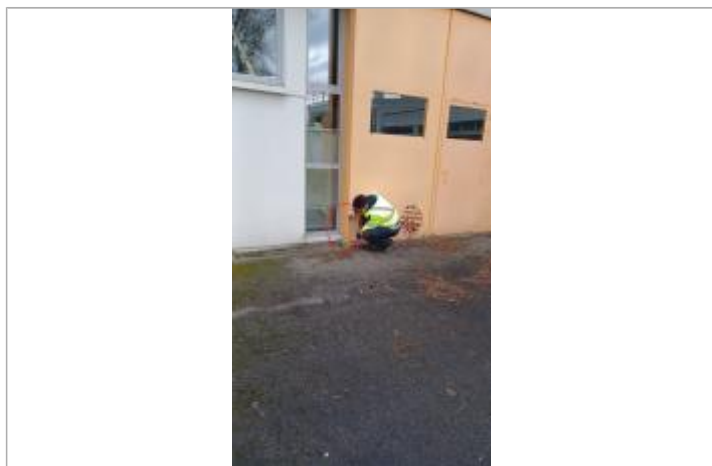
Nature de l'inondation : **Débordement de cours d'eau**Altitude calculée de l'eau : **52.89 m**Nature du repère : **Laisse d'inondation****Commentaires** : Laisse de crue à 6 cm/sol.**GÉNÉRAL****Code** : WEB\_R\_202502191706**Date de mise à jour** :**Auteur** : SPC.SACN

Laisse de crue à 6 cm/sol.
