Commune : **GISORS**

Rivière : **L' Epte**

## Façade bâtiment A, lycée Louise Michel, 23 rue d'Eragny.

## 10 janvier 2025

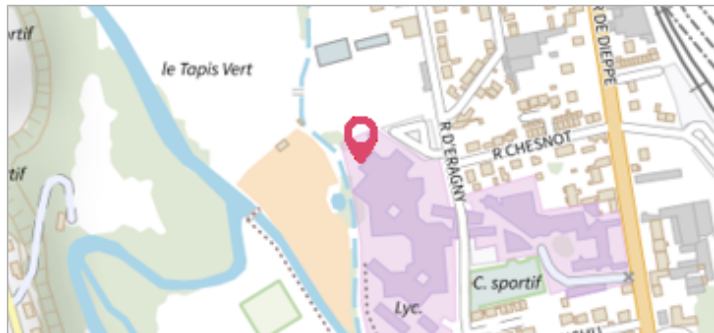
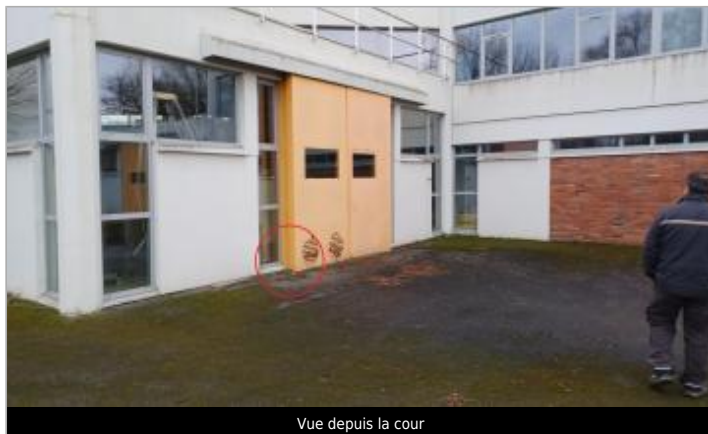
**Commentaires** : Façade à l'arrière du bâtiment A, lycée Louise Michel, 23 rue d'Eragny.

Vue depuis la cour

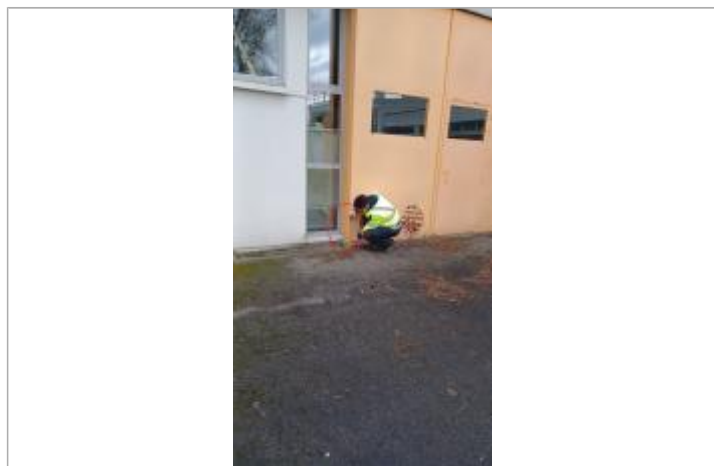
Nature du repère : **Laisse d'inondation**

**Commentaires** : Laisse de crue à 6 cm/sol.

Laisse de crue à 6 cm/sol.

**État du repère** : Mauvais

**Description référence du repère** : sol au pied du mur.

**Différence entre le niveau d'eau et la référence (en m)** : 0.060 m

**Altitude calculée de l'eau (en m)** : 52.89 m
