Commune : **GISORS** | Rivière : **L' Epte**

Soubassement de la terrasse, allée Camille Pissaro.

Unité de gestion : Seine aval-Côtiers Normands
Code : WEB_S_202502283116 **Date de mise à jour** : 28/02/2025
Auteur : SPC.SACN

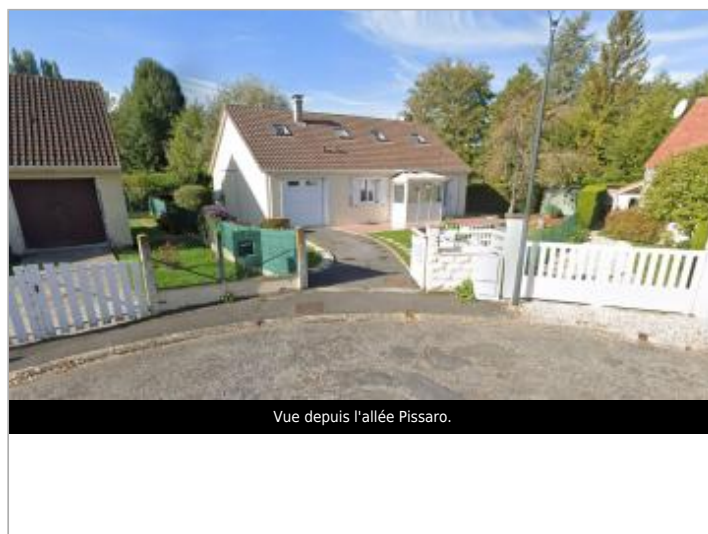
Commentaires : La terrasse est située à l'arrière du pavillon.
