Commune : **GISORS** | Rivière : **L' Epte**

Soubassement de la terrasse, allée Camille Pissaro.

Unité de gestion : Seine aval-Côtiers Normands
Code : WEB_S_202502283116 **Date de mise à jour :** 28/02/2025
Auteur : SPC.SACN

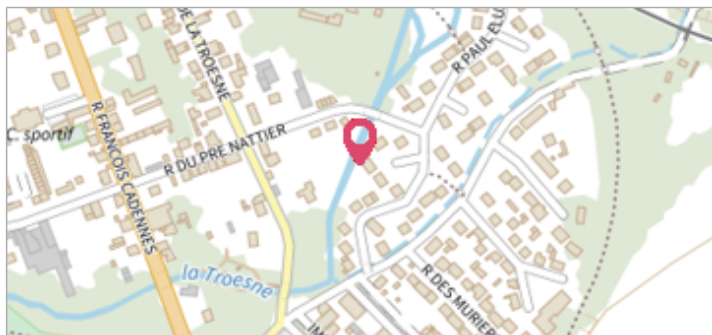
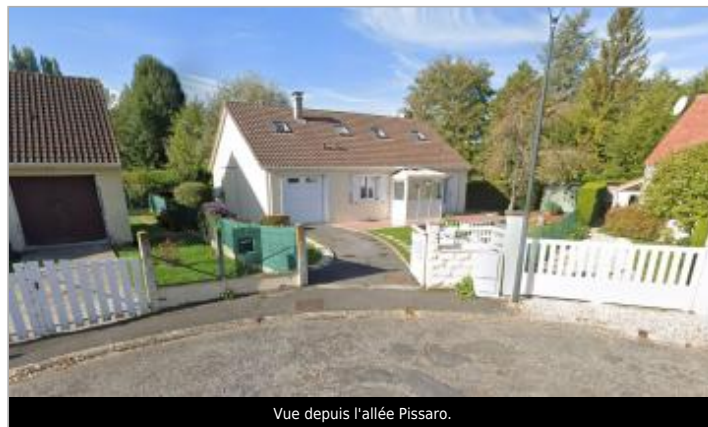
Vue depuis l'allée Pissaro.

Commentaires : Laisse de crue à 18 cm/haut de la terrasse.

Maximum de l'inondation : Oui
Visibilité : Oui **État du repère :** Mauvais
Pérennité : Aucune **Repère calculé :** Non
PHEC : Non renseigné
