Commune : **ERAGNY-SUR-EPTE** | Rivière : **L' Epte**

## Emrochement sous le pont de la RD15B

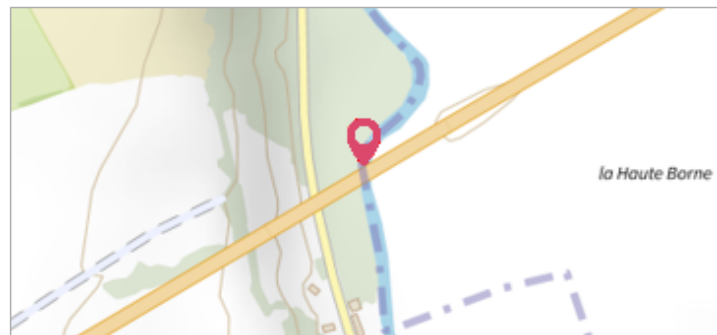
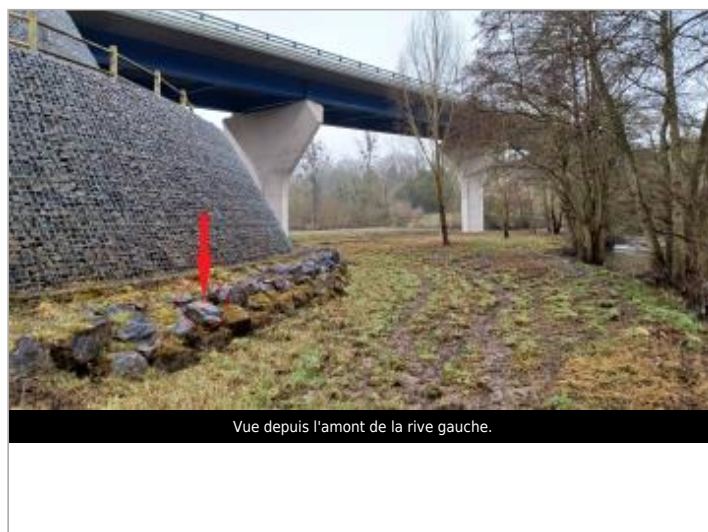
**Commentaires** : Emrochement au pied du soubassement (remblais) sous le pont (viaduc) en rive gauche.

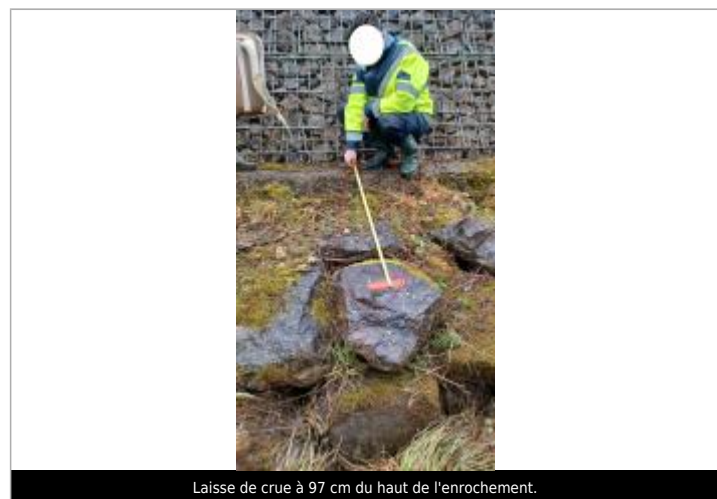
**Commentaires** : Laisse de crue à 97 cm du haut de l'enrochement. Marque de peinture tracé par le Syndicat de l'Epte le 31/01/2025.

**Maximum de l'inondation** : Oui  
**Visibilité** : Oui    **État du repère** : Bon  
**Pérennité** : Moyenne    **Repère calculé** : Non  
**PHEC** : Non
