Commune : **LIMETZ-VILLEZ**Rivière : **L' Epte****Mur de soubassement du pont de la chaussée Claude Monet.**

**1** Repère(s) sur le site**GÉNÉRAL**

**Unité de gestion :** Seine aval-Côtiers Normands  
**Code :** WEB\_S\_202503031111 **Date de mise à jour :** 03/03/2025  
**Auteur :** SPC.SACN

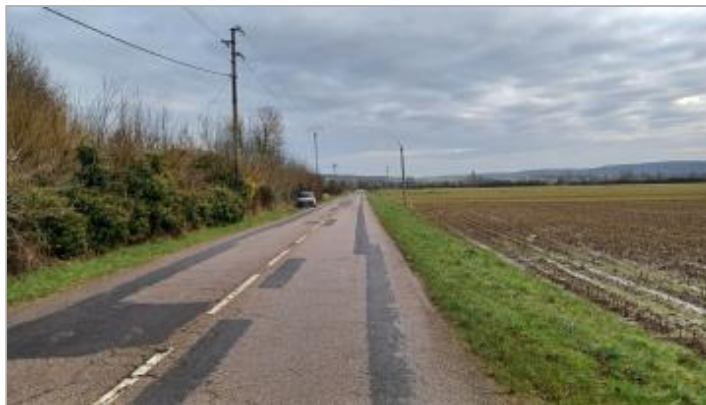
**Commentaires :** Mur de soubassement du pont de la chaussée Claude Monet.  
Le mur est du côté gauche de la chaussée en allant vers Limetz-Villez.  
Le pont est sur un bras d'écoulement en lit majeur.

Vue depuis la chaussée Claude Monet.

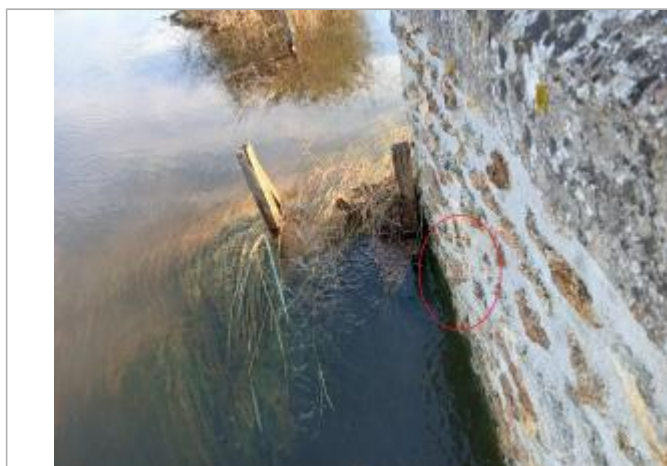
Nature de l'inondation : **Débordement de cours d'eau**Nature du repère : **Laisse d'inondation****Commentaires :** Laisse de crue sur le mur du pont**GÉNÉRAL**

**Maximum de l'inondation :** Oui  
**Visibilité :** Oui **État du repère :** Mauvais  
**Pérennité :** Aucune **Repère calculé :** Non  
**PHEC :** Non renseigné

Laisse sur le mur du pont.
