Commune : **ASCAIN** | Rivière : **La Nivelles**

**Complexe sportif, face sud-est (fronton)**

**Unité de gestion :** Gironde-Adour-Dordogne  
**Code :** 25GAD\_NV7\_S\_6      **Date de mise à jour :** 04/03/2025  
**Auteur :** SPC GAD

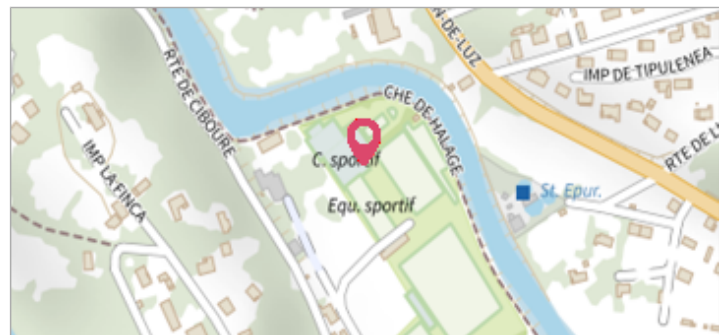
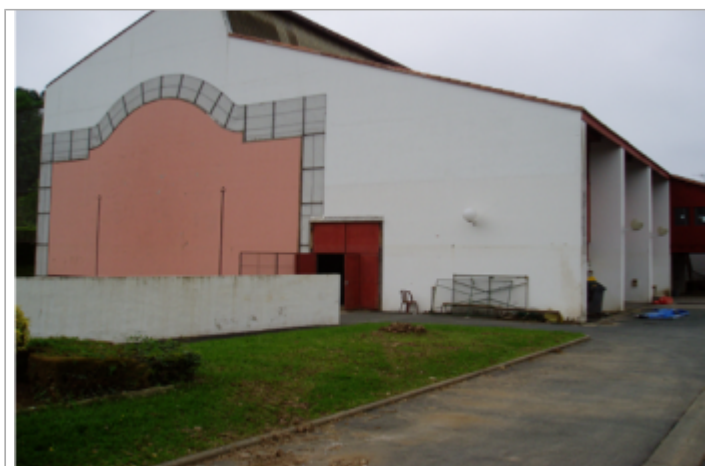
Vue du site

**Commentaires :** Code laisse : A5 - La crue y a laissé une trace nette (flèches noires). A droite de la porte, elle est à 2.65m du sol. Cette façade porte également un repère de la crue du 26/08/1983 qui dépasse le niveau atteint par la crue de 2007 de 0.34m

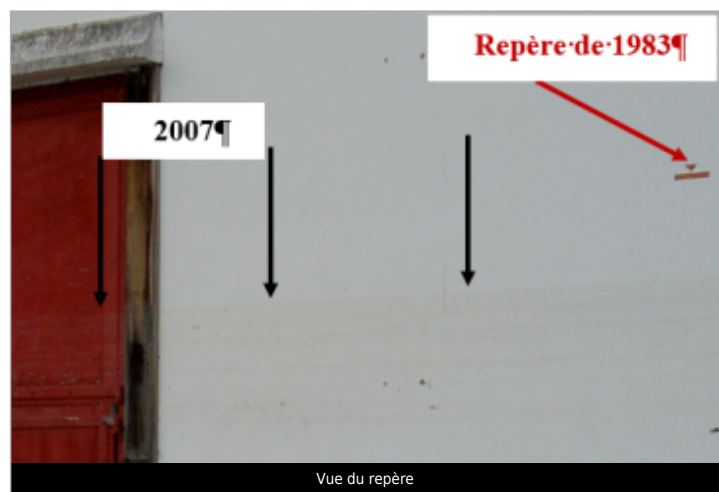
Vue du repère

**Maximum de l'inondation :** Oui  
**Visibilité :** Non      **État du repère :** Disparu  
**Pérennité :** Aucune      **Repère calculé :** Non renseigné  
**PHEC :** Non renseigné
