Commune : **OUSSE**

Batiment - court de tennis

1 Repère(s) sur le site

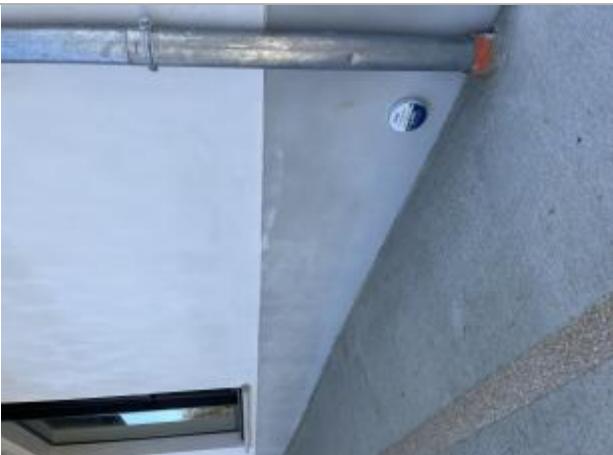
Repère - bâtiment à proximité du court de tennis

Texte : Crue ; 25 Janvier 2014 ; Niveau atteint par les eaux ; Ousse
Maximum de l'inondation : Oui

Méthode : Autre
Référence nivélée : Autre type de référence
Description référence du repère : Témoignage du maire
Système altimétrique : NGF IGN 1969 (système normal)
Altitude de la référence (en m) : 232.305 m
Différence entre le niveau d'eau et la référence (en m) : 0.150 m
Altitude calculée de l'eau (en m) : 232.455 m
