Commune: VICTOT-PONTFOL

Arbre sur talus à droite dernière habitation, entrée du domaine du Pré Ponfol, situé chemin Planche aux Mignots.

Code: WEB_S_202503122415 **Date de mise à jour : 12/03/2025**

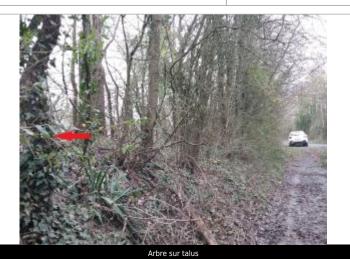
Commentaires: Tronc d'arbre (marques de boue sur le feuillage), talus à droite du chemin. A droite de la dernière habitation à l'entrée du domaine du Pré Pontfol (20m après le début du chemin).

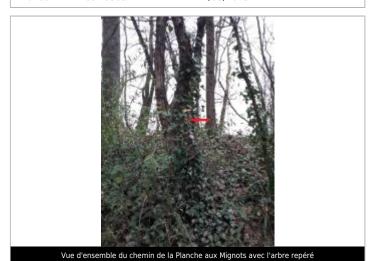
Commentaires: Marques de boue sur feuillage du tronc sur talus droit situé à 1.40m du sol.

Visibilité: Oui État du repère : Mauvais Pérennité: Aucune Repère calculé: Non
