Commune : **VICTOT-PONTFOL**

## Arbre sur talus à droite dernière habitation, entrée du domaine du Pré Pontfol, situé chemin Planche aux Mignots.

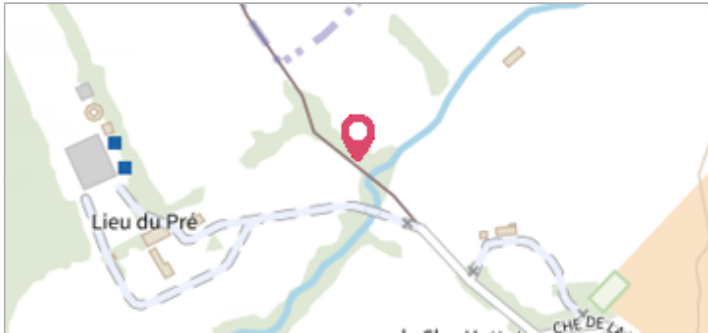
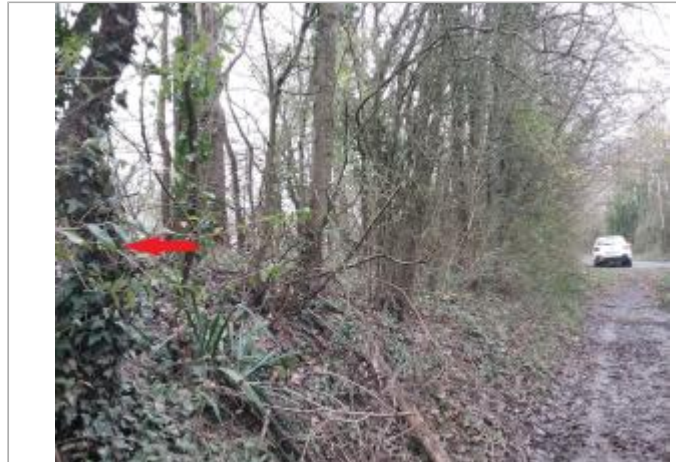
**Commentaires :** Tronc d'arbre (marques de boue sur le feuillage), talus à droite du chemin. A droite de la dernière habitation à l'entrée du domaine du Pré Pontfol (20m après le début du chemin).

Arbre sur talus

**Commentaires :** Marques de boue sur feuillage du tronc sur talus droit situé à 1.40m du sol.

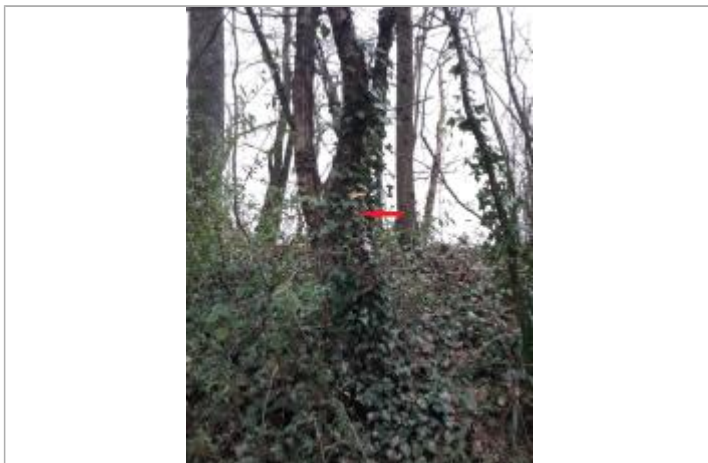
Vue d'ensemble du chemin de la Planche aux Mignots avec l'arbre repéré
