Commune : **SYLVAINS-LES-MOULINS**Rivière : **L' Iton****Grillage sous le Pont du Petit Sacq.**

**1** Repère(s) sur le site**GÉNÉRAL****Unité de gestion :** Seine aval-Côtiers Normands**Code :** WEB\_S\_202504103654 **Date de mise à jour :** 10/04/2025**Auteur :** SPC.SACN

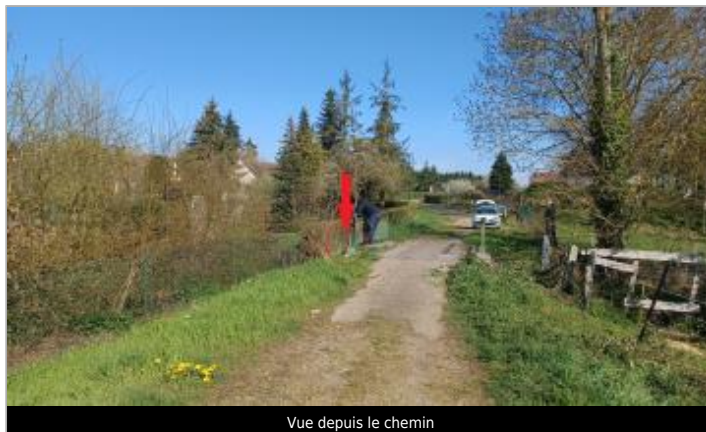
Vue depuis le chemin

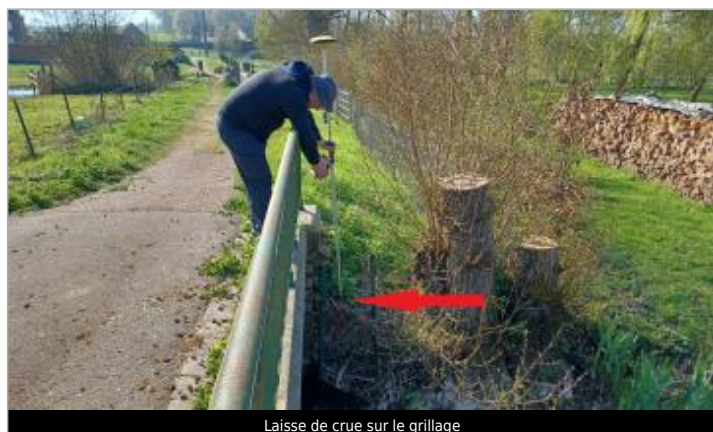
Nature de l'inondation : **Débordement de cours d'eau**Nature du repère : **Laisse d'inondation****Commentaires :** Laisse de crue sur le grillage.**GÉNÉRAL****Code :** WEB\_R\_202504100329**Date de mise à jour :****Auteur :** SPC.SACN

**MARQUE****Maximum de l'inondation :** Oui**Visibilité :** Oui**État du repère :** Mauvais**Pérennité :** Aucune**Repère calculé :** Non**PHEC :** Non

Laisse de crue sur le grillage
