Commune : MESNILS-SUR-ITON

Rivière : L' Iton

## Bordure trottoir face au n°25 rue de L'Hôtel Dieu.

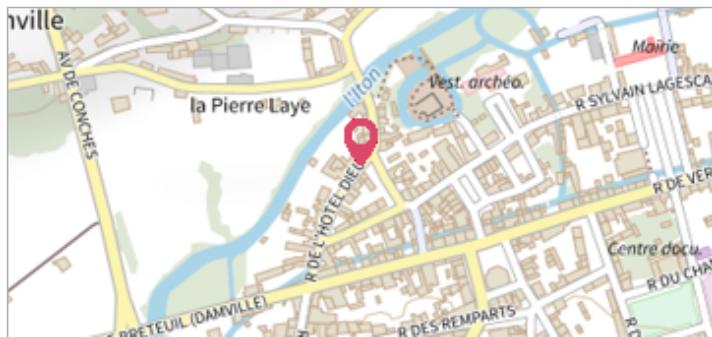
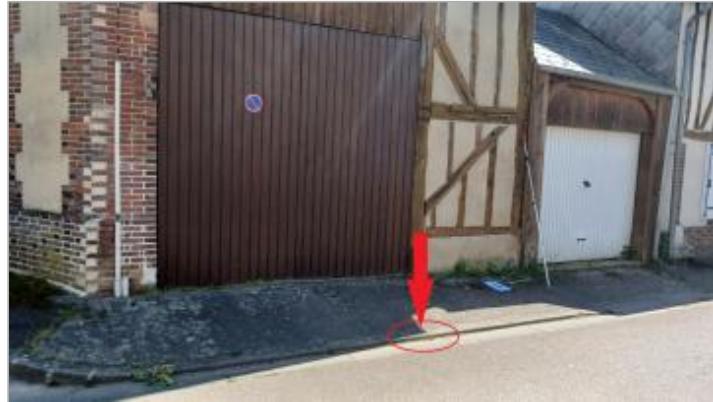
**Commentaires :** La bordure de trottoir est située devant le garage qui fait face au n°25 de la rue de l'Hôtel Dieu.**1**

Vue depuis la rue de l'Hôtel Dieu.

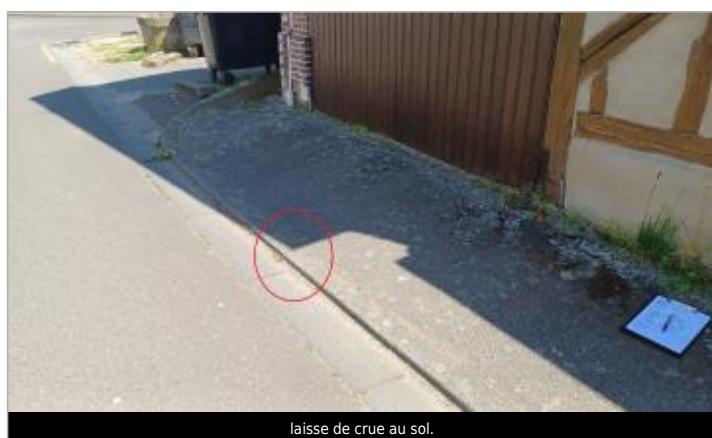
**27 janvier 1995****Nature de l'inondation :** Débordement de cours d'eau**Altitude calculée de l'eau :** **133.61 m****Nature du repère :** Témoignage oral**Commentaires :** Laisse de crue au sol.

**Maximum de l'inondation :** Oui**Visibilité :** Oui**État du repère :** Disparu**Pérennité :** Aucune**Repère calculé :** Non**PHEC :** Non
