Commune : **BRIONNE** | **Habitation au 6 rue d'Oc à Brionne (entrée de Lion et d'Aigle)**

**27 janvier 2025** Nature de l'inondation : **Débordement de cours d'eau** Nature du repère : **Mesure du niveau d'eau**

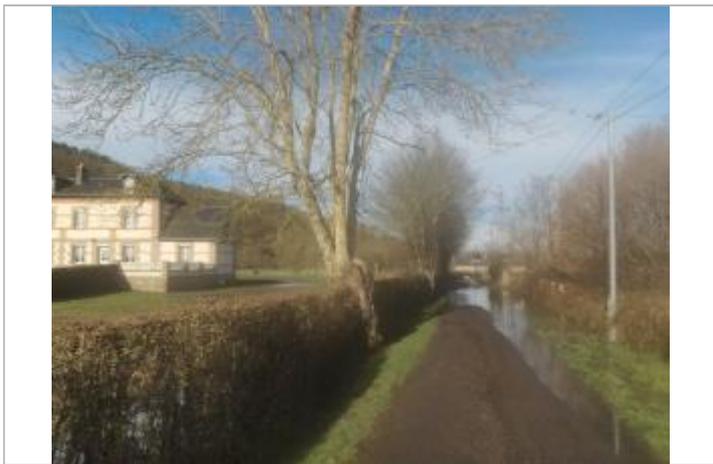
**Commentaires :** Poteau EDF en métal dans la rue en face du bien sis 6 rue d'Oc à Brionne  
 Hauteur d'eau 11 cm à partir du bas du poteau

**Maximum de l'inondation :** Non  
**Visibilité :** Oui **État du repère :** Bon  
**Pérennité :** Longue

Vue d'ensemble - poteau edf à droite de la photo
