| | Commune : <b>BRIONNE</b> | |
| <b>Site des services techniques sur le parcours nautique</b> | | |
| <b>Commentaires</b> : Site des services techniques sur le parcours nautique, en amont du seuil en V et de l'accès rivière (pente douce) | <b>1</b> Repère(s) sur le site | |

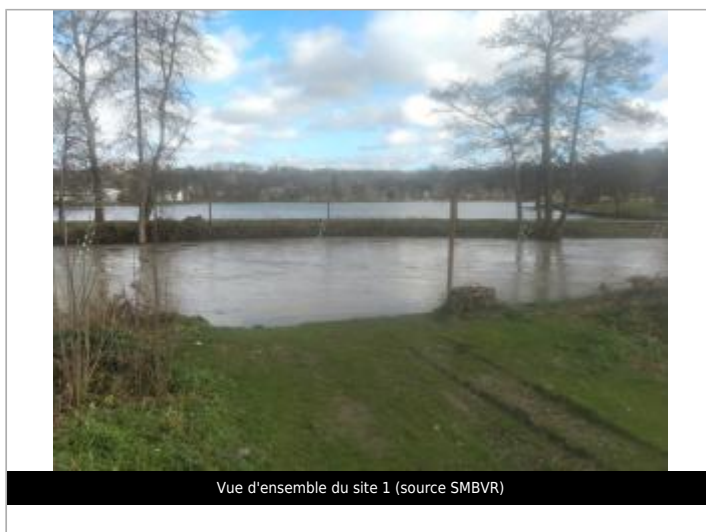
| | <b>27 janvier 2025</b> | Nature de l'inondation : <b>Débordement de cours d'eau</b> | Nature du repère : <b>Mesure du niveau d'eau</b> |
| <b>Commentaires</b> : Poteau rond en bois du parcours nautique à droite de l'accès<br>36 cm de hauteur d'eau côté rivière | | | |

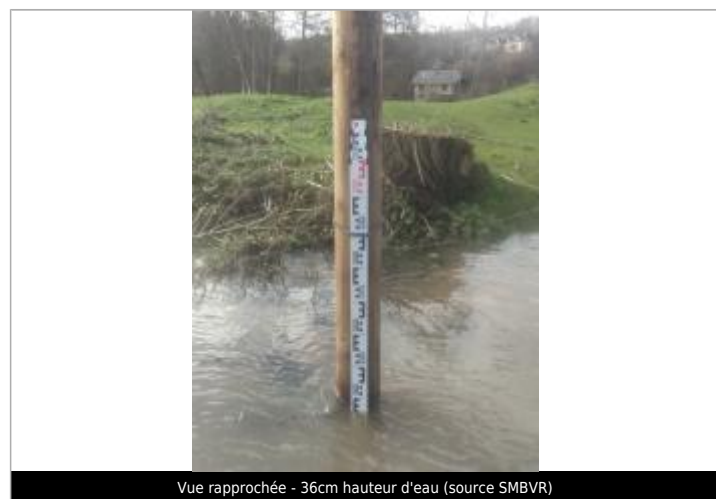
| <b>Maximum de l'inondation</b> : Non<br><b>Visibilité</b> : Oui <b>État du repère</b> : Bon<br><b>Pérennité</b> : Longue |
