Commune : **BRIONNE** | **Site des services techniques sur le parcours nautique**

**Commentaires :** Site des services techniques sur le parcours nautique, en amont du seuil en V et de l'accès rivière (pente douce) **1** Repère(s) sur le site

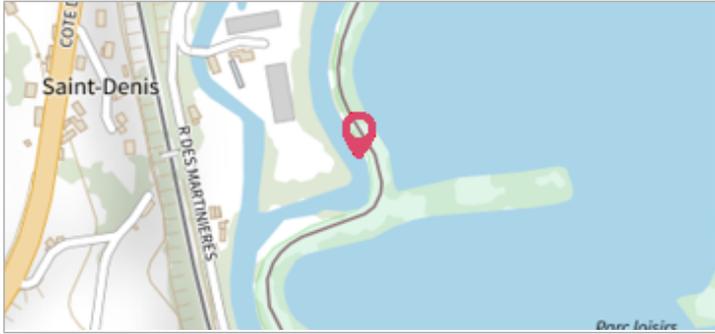
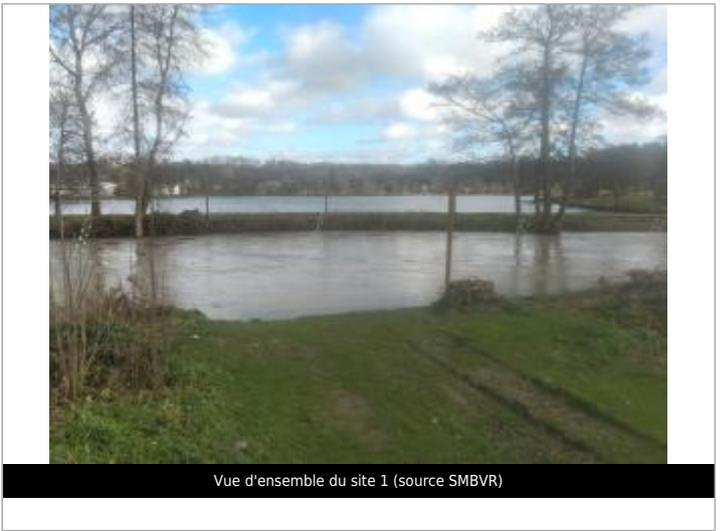
**27 janvier 2025**  
 Nature de l'inondation : **Débordement de cours d'eau** Nature du repère : **Mesure du niveau d'eau**

**Commentaires :** Poteau rond en bois du parcours nautique à droite de l'accès  
 36 cm de hauteur d'eau côté rivière

**MARQUE**  
**Maximum de l'inondation :** Non  
**Visibilité :** Oui **État du repère :** Bon  
**Pérennité :** Longue
