Commune : **SORNAY** | Rivière : **L' Ognon**

Banne, maison le long de la RD187

Unité de gestion : Saône-Doubs
 Code : 25OGNDT25_S_4 Date de mise à jour : 21/05/2025
 Auteur : EPTB Saône et Doubs

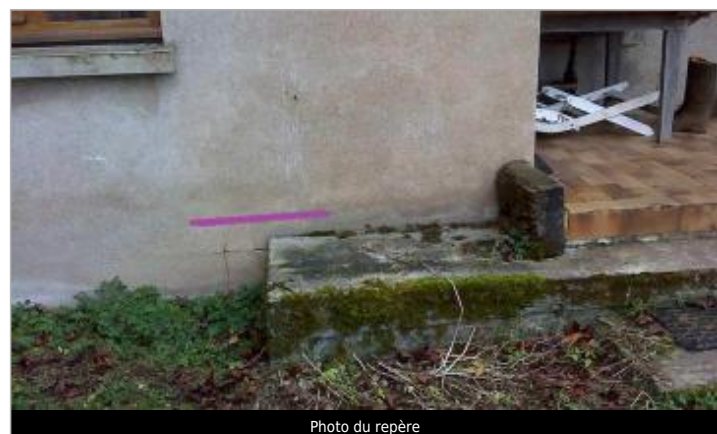
Photo du repère

1983
 Nature de l'inondation : **Débordement de cours d'eau** Nature du repère : **Témoignage oral**

Commentaires : Le propriétaire indique à la DDT25 en 2011 que la crue à recouvert la grosse marche (H=30cm) de 7cm
