Commune : **COURCHAPON** | Rivière : **L' Ognon**

## Maison à proximité du Moulin de Courchapon

**Unité de gestion :** Saône-Doubs  
**Code :** 25OGNDT25\_S\_13      **Date de mise à jour :** 21/05/2025  
**Auteur :** EPTB Saône et Doubs

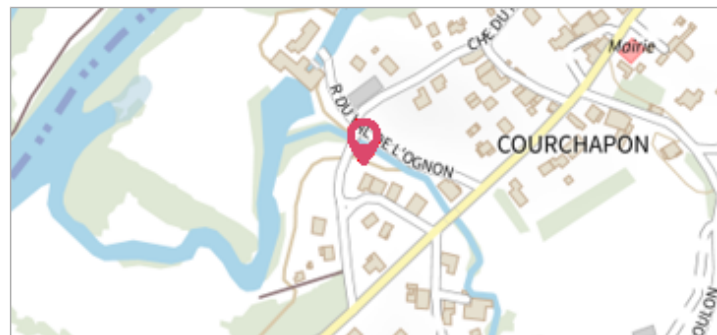
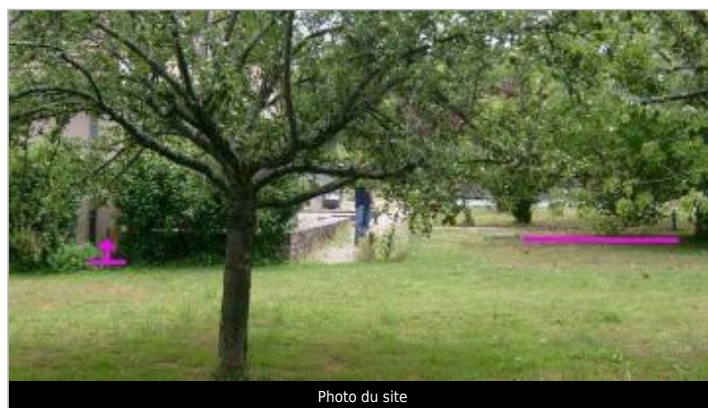
**Commentaires :** 30cm env. Observés à l'angle Nord-Ouest de la maison, soit de l'eau jusqu'au niveau du puits et de l'arbre dans le jardin

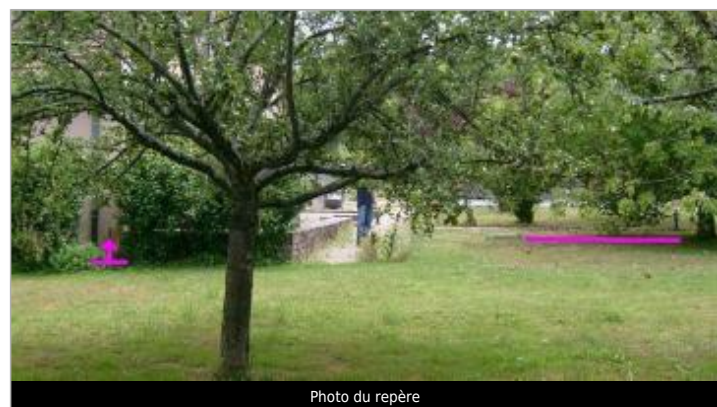
**Code :** 25OGNDT25\_R\_13\_1      **Date de mise à jour :** 21/05/2025  
**Auteur :** EPTB Saône et Doubs

**2010** Nature de l'inondation : **Débordement de cours d'eau**      Nature du repère : **Témoignage oral**

**Maximum de l'inondation :** Oui  
**Visibilité :** Non      **État du repère :** Non renseigné  
**Pérennité :** Non renseigné      **Repère calculé :** Non renseigné  
**PHEC :** Non renseigné
