Commune : **MARNAY**Rivière : **L' Ognon****A l'arrière du 63 grande rue****1** Repère(s) sur le site**GÉNÉRAL**

Code : 25OGNDT25_S_26

Auteur : EPTB Saône et Doubs

Code : 25OGNDT25_R_26_1

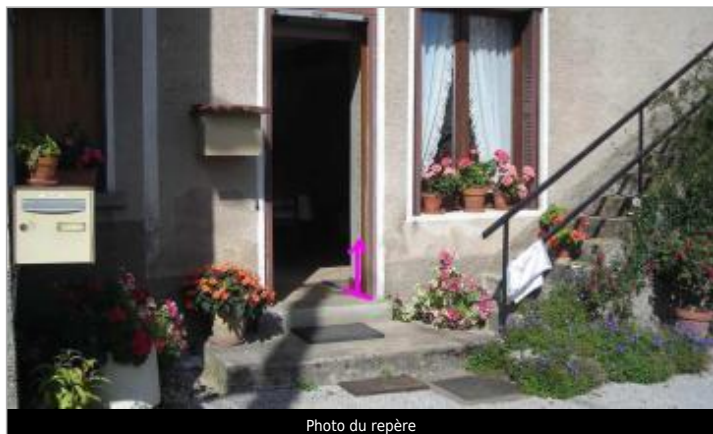
Photo du repère

**1953**Nature de l'inondation : **Débordement de cours d'eau**Nature du repère : **Témoignage oral****Commentaires :** Les parents de la propriétaire ont observé 40 à 50 cm d'eau dans la maison (niveau plancher = seuil) soit TN + 37 +40cm. les seules fois où la maison à eu de l'eau sont 1910 et 1953 (en 1953 les arches du pont étaient bouchées par l'eau).**GÉNÉRAL**
