Commune : **MARNAY** | Rivière : **L' Ognon**

A l'arrière du 63 grande rue

Unité de gestion : Saône-Doubs
Code : 25OGNDT25_S_26 **Date de mise à jour :** 21/05/2025
Auteur : EPTB Saône et Doubs

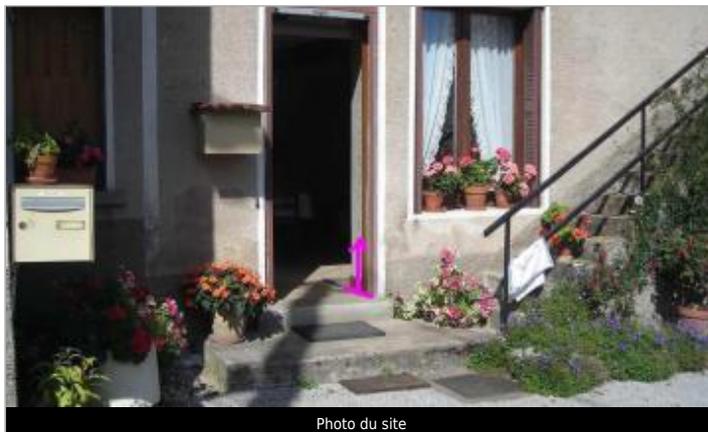
Photo du site

Commentaires : Les parents de la propriétaire ont observé 40 à 50 cm d'eau dans la maison (niveau plancher = seuil) soit TN + 37 +40cm. les seules fois où la maison à eu de l'eau sont 1910 et 1953 (en 1953 les arches du pont étaient bouchées par l'eau).

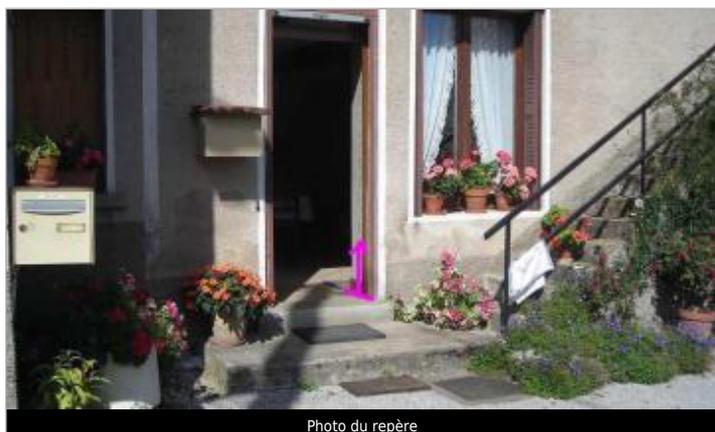
Photo du repère

1953 Nature de l'inondation : **Débordement de cours d'eau** Nature du repère : **Témoignage oral**

Maximum de l'inondation : Oui
Visibilité : Non **État du repère :** Non renseigné
Pérennité : Non renseigné **Repère calculé :** Non renseigné
PHEC : Non renseigné
