Commune : **EMAGNY**Rivière : **L' Ognon**

## Moulin d'Emagny, à droite de la façade

**Unité de gestion :** Saône-Doubs**Code :** 250GNDT25\_S\_47**Date de mise à jour :** 21/05/2025**Auteur :** EPTB Saône et Doubs

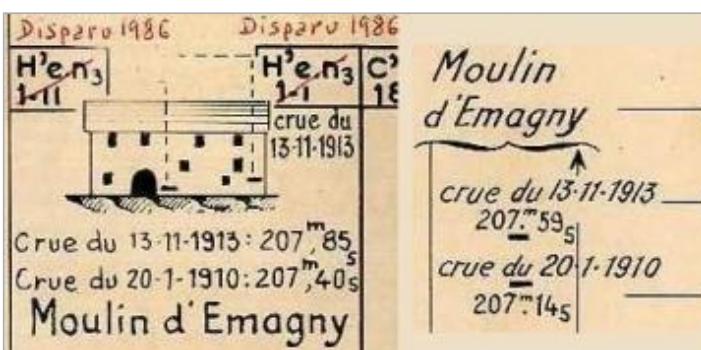
Photo du repère

**13 novembre 1913**Nature de l'inondation : **Débordement de cours d'eau**Altitude calculée de l'eau : **207.85 m**Nature du repère : **Plaque****Commentaires :** Emplacement d'une plaque qui a été enlevée dans les années 1980. Le profil en long de l'Ognon de l'IGN de 1944 (altitude corrigée en altitude normale en 1986) montre qu'il s'agit de la crue de 1913.

**Maximum de l'inondation :** Oui**Visibilité :** Non**Pérennité :** Non renseigné**PHEC :** Non renseigné**État du repère :** Disparu**Repère calculé :** Non renseigné**SOURCE DE REPÉRAGE : COMPILATION DE LAISSES RELEVÉES SUR L'OGNON RÉALISÉE PAR L'EPTB SAÔNE-DOUBS POUR LA DDT25 -****Type de repérage :** Source bibliographique**Organisme :** DDT 25
