Commune : **EMAGNY**

Rivière : **L' Ognon**

## Grange en aval du pont de décharge sous la RD8 / grande rue

**Code :** 25OGNDT25\_S\_55

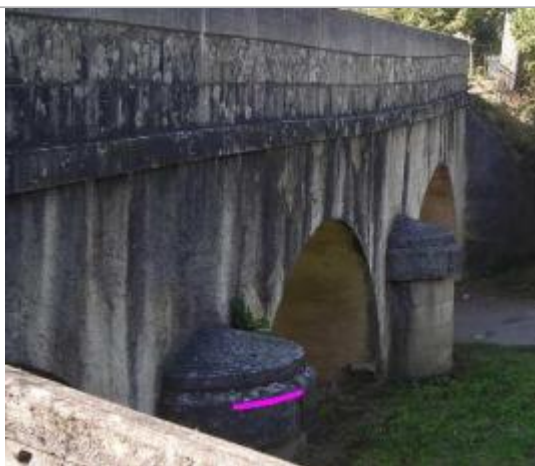
Photo du repère

**Commentaires :** L'eau à presque atteint le sommet du soubassement de cette construction à l'angle Sud (soit TN + 25cm) - le piquet n'est plus identifiable
