Commune : PIN

Rivière : L' Ognon

Muret du jardin du 11 route de Marnay**1** Repère(s) sur le site**GÉNÉRAL**

Code : 25OGNDT25_S_60

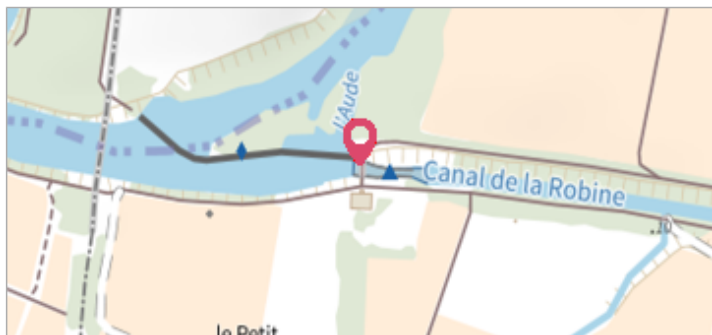
Photo du site

Commentaires : L'eau a dépassé le sommet du muret d'une vingtaine de cm (hauteur du muret 40cm) soit 60 cm au total. Lors de cette crue, la route a été coupée devant l'auberge, ainsi qu'un peu plus loin à l'Est. D'après le propriétaire, le niveau de cette crue a été voisin de celui de la crue de 1910 (voir plaque devant l'auberge).

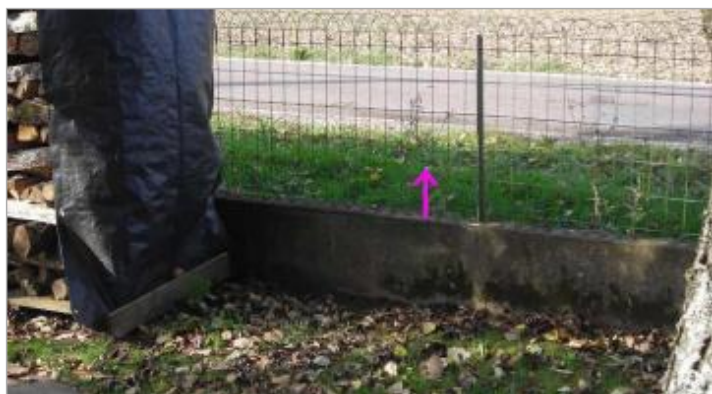
Photo du repère

Maximum de l'inondation : Oui

Visibilité : Non
