Commune : PIN

Rivière : L' Ognon

Sous-sol de la maison le long de l'Ognon (proche 2 route de Marnay)

Code : 25OGNDT25_S_61

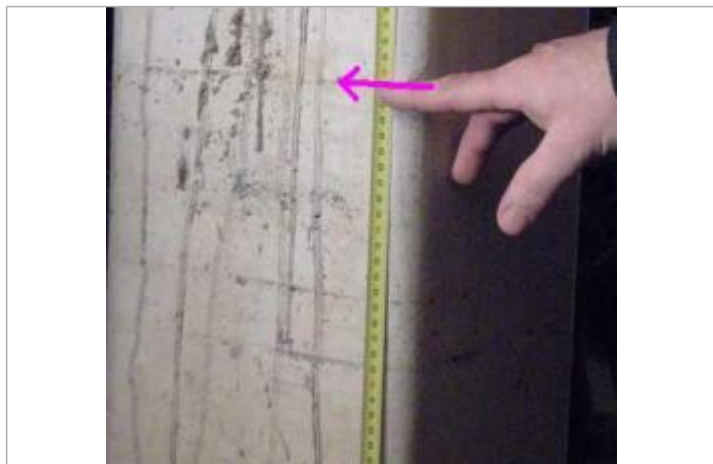
Photo du repère

Commentaires : Le propriétaire pense que cette marque est celle de décembre 2010 (n'a pas de date pour les autres marques). La marque du haut, située 21cm au-dessus de celle-ci, est également visible sur un des murs vers un compteur électrique. Il y a aussi une marque (traces végétation) à côté de la porte d'accès au sous-sol.
