Commune : PIN

Rivière : L' Ognon

Pont sous la RD11 (grande rue)

Code: 250GNDT25_R_62_1

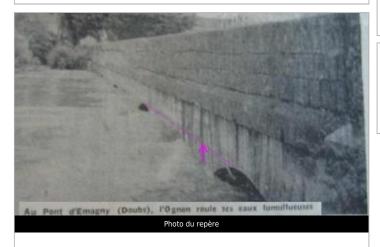
Commentaires : Au niveau de la première arche du pont côté Pin, face amont. L'eau approche l'arche de 25cm (tablier du pont moins 1,3m). photo du journal La République 11 au 14 juin 1953 (Archives Départementales du Doubs)
