Commune : **PIN** | Rivière : **L' Ognon**

Pont sous la RD11 (grande rue)

Unité de gestion : Saône-Doubs
 Code : 25OGNDT25_S_62 Date de mise à jour : 21/05/2025
 Auteur : EPTB Saône et Doubs

Code : 25OGNDT25_R_62_1 Date de mise à jour : 21/05/2025
 Auteur : EPTB Saône et Doubs

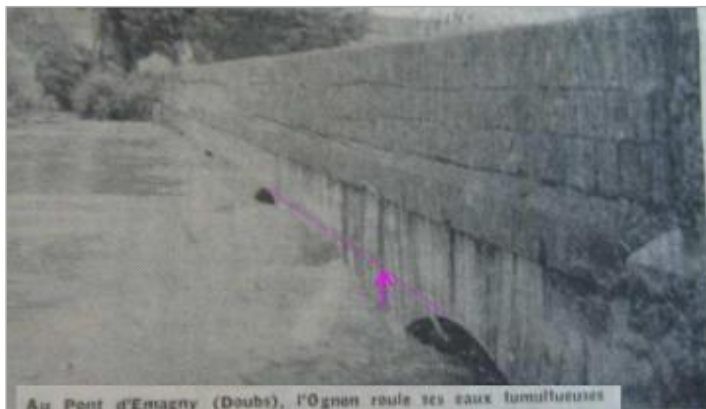
Photo du site

Au Pont d'Emagny (Doubs), l'Ognon roule ses eaux tumultueuses

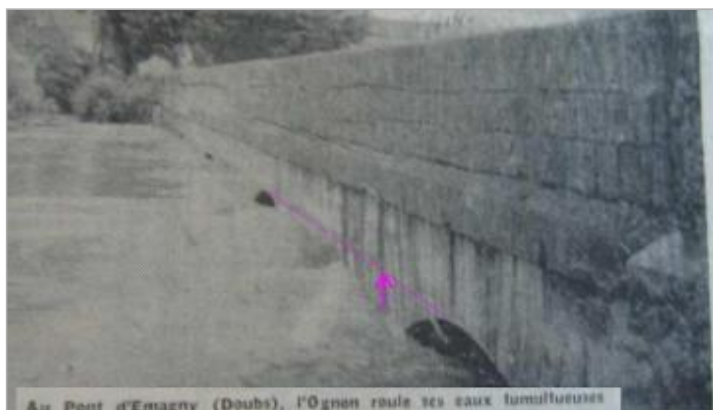
Photo du repère

Commentaires : Au niveau de la première arche du pont côté Pin, face amont. L'eau approche l'arche de 25cm (tablier du pont moins 1,3m). photo du journal La République 11 au 14 juin 1953 (Archives Départementales du Doubs)

Au Pont d'Emagny (Doubs), l'Ognon roule ses eaux tumultueuses
