Commune : **PIN** | Rivière : **L' Ognon**

Maison en amont de la RD11, angle du bâtiment

Unité de gestion : Saône-Doubs
 Code : 25OGNDT25_S_64 Date de mise à jour : 21/05/2025
 Auteur : EPTB Saône et Doubs

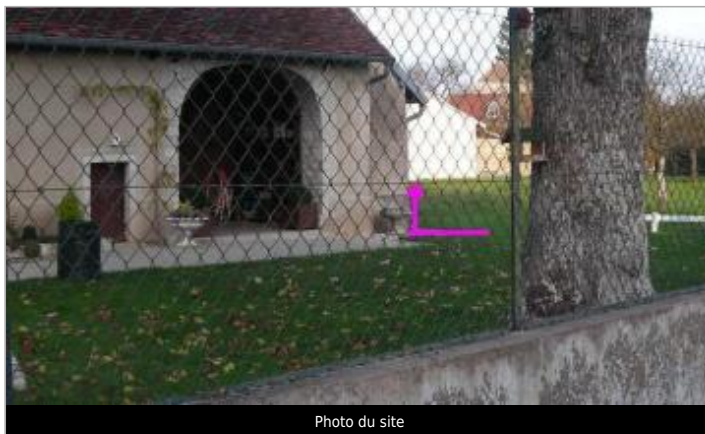
Photo du site

Commentaires : Hauteur de 109 cm mesurée à l'angle du bâtiment (reportée également sur une réglette en bois). Ce niveau correspond approximativement (à 2-3cm près) au sommet du muret de clôture situé devant la propriété. Hauteur relevée le 18 décembre 1982.

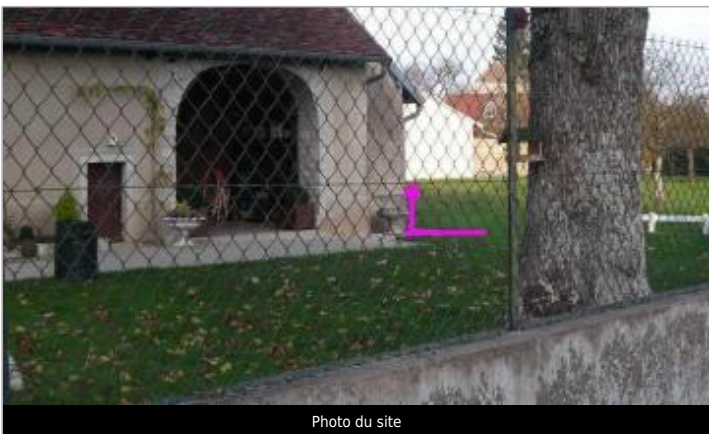
Photo du site

Commentaires : Hauteur de 81 cm mesurée à l'angle du bâtiment (reportée également sur une règlette en bois).

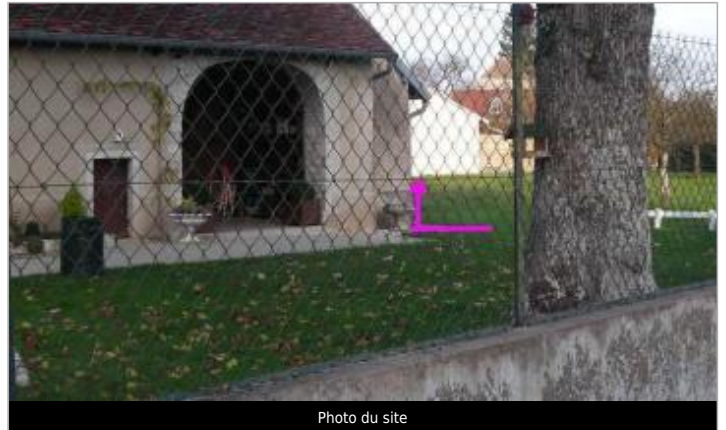
Photo du site

Commentaires : Hauteur de 55 cm mesurée à l'angle du bâtiment (reportée également sur une règlette en bois).

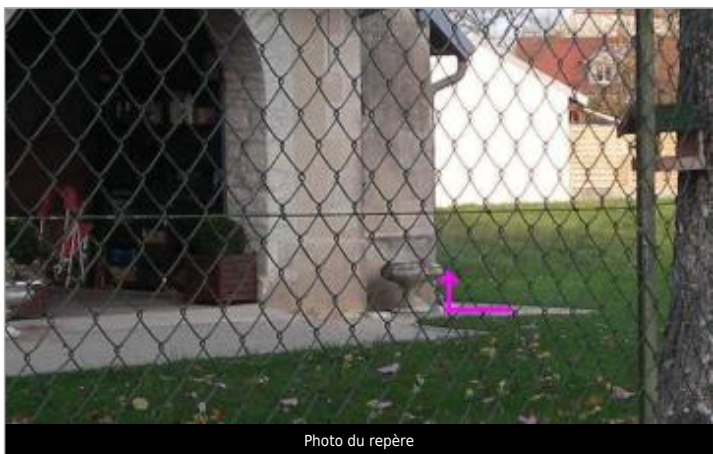
Photo du repère

Commentaires : Hauteur de 48 cm mesurée à l'angle du bâtiment (reportée également sur une règlette en bois).
