Commune : **PIN** | Rivière : **L' Ognon**

2 route de Chamborney, façade

Unité de gestion : Saône-Doubs
Code : 25OGNDT25_S_66 **Date de mise à jour :** 21/05/2025
Auteur : EPTB Saône et Doubs

Code : 25OGNDT25_R_66_1 **Date de mise à jour :** 21/05/2025
Auteur : EPTB Saône et Doubs

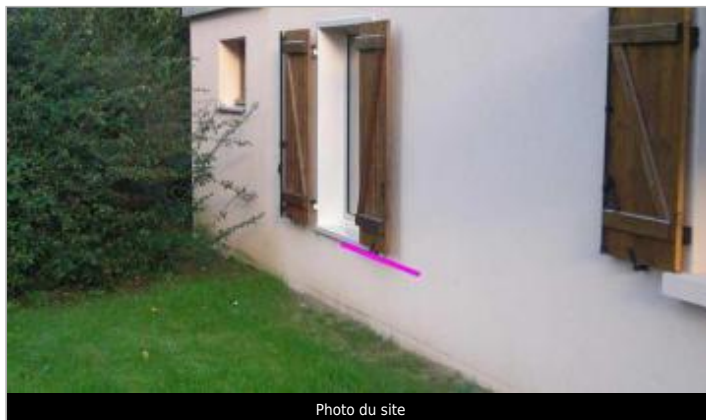
Photo du site

Commentaires : Doute sur la date. L'eau à presque atteint l'appui de la fenêtre la plus basse sur cette façade (soit TN + 48cm). Les propriétaires ont observé plusieurs crues depuis les années 70. Ce niveau correspond à la plus forte observée, il y à longtemps (ce pourrait être 1982 mais pas sûr).

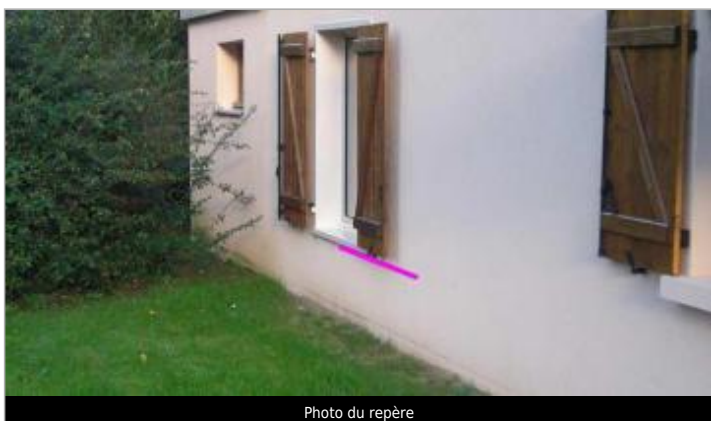
Photo du repère

Maximum de l'inondation : Oui
Visibilité : Non **État du repère :** Non renseigné
Pérennité : Non renseigné **Repère calculé :** Non renseigné
PHEC : Non renseigné
