Commune : **ETUZ**Rivière : **L' Ognon****Chalet (société de pêche) au nord des terrains de tennis****1**Repère(s) sur  
le site**GÉNÉRAL****Unité de gestion :** Saône-Doubs**Code :** 25OGNDT25\_S\_98**Date de mise à jour :** 21/05/2025**Auteur :** EPTB Saône et Doubs

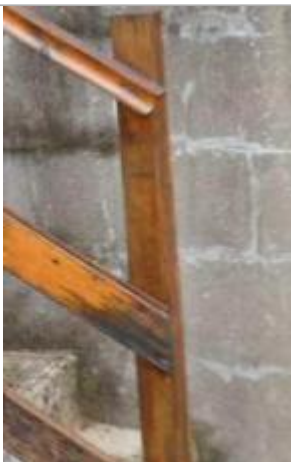
Photo du repère

**2010**Nature de l'inondation : **Débordement de cours d'eau**Nature du repère : **Photographie****Commentaires :** L'eau à presque atteint le niveau supérieur de l'intersection entre le premier poteau et la lisse intermédiaire de la rambarde (75cm du sol, soit 13cm en dessous de la 4ème marche de l'escalier en partant du haut).**GÉNÉRAL****Code :** 25OGNDT25\_R\_98\_1**Date de mise à jour :****Auteur :** EPTB Saône et Doubs
