Commune : **CHEVROZ** | Rivière : **L' Ognon**

Façade sud du château de Chevroz

Unité de gestion : Saône-Doubs
Code : 25OGNDT25_S_119 **Date de mise à jour :** 21/05/2025
Auteur : EPTB Saône et Doubs

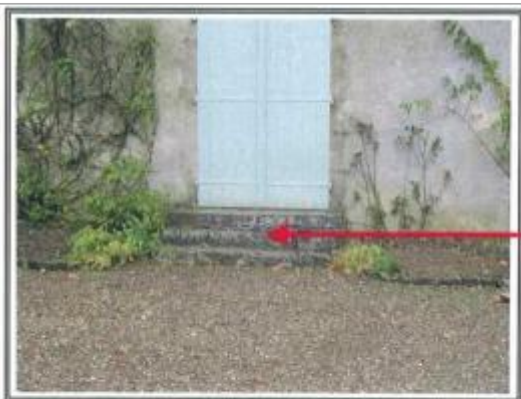
Photo du repère

Commentaires : 2 marches submergées sur cet escalier (laisse de crue Sogreah 2002. Confirmé par le gardien du château le 7 juin 2013)

2 marches submergées.
